## ΕΘΝΙΚΟ ΜΕΤΣΟΒΙΟ ΠΟΛΥΤΕΧΝΕΙΟ ΣΧΟΛΗ ΠΟΛΙΤΙΚΩΝ ΜΗΧΑΝΙΚΩΝ

**Πυρκαγιές Αυγούστου 2007 στους Νομούς Ηλείας, Αρκαδίας και Εύβοιας: Οι βλάβες των κτηρίων από ωπλισμένο σκυρόδεμα και τοιχοποιία**

Ελισάβετ Βιντζηλαίου, Χρίστος Ζέρης, Κωνσταντίνος Τρέζος, Μιλτιάδης Χρονόπουλος

## ΠΕΡΙΓΡΑΦΗ ΚΑΙ ΠΟΙΟΤΙΚΗ ΕΡΜΗΝΕΙΑ ΒΛΑΒΩΝ ΛΟΓΩ ΠΥΡΚΑΓΙΑΣ ΣΕ ΚΤΗΡΙΑ ΑΠΟ ΩΠΛΙΣΜΕΝΟ ΣΚΥΡΟΔΕΜΑ ΚΑΙ ΑΠΟ ΤΟΙΧΟΠΟΙΑ

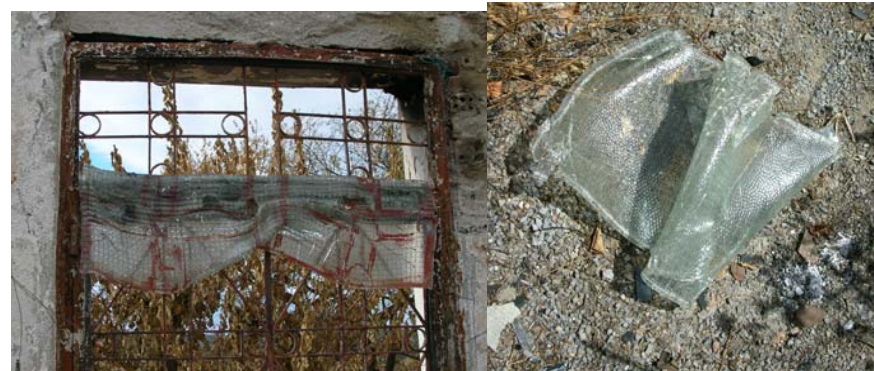
Τήξη γυαλιού

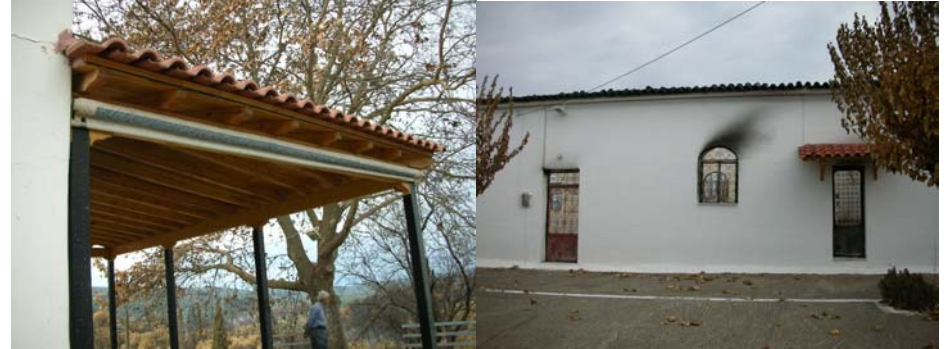
*Άθικτο πλαστικό πέτασμα σε μικρή απόσταση από περιοχή στην οποία αναπτύχθηκαν μεγάλες θερμοκρασίες.*

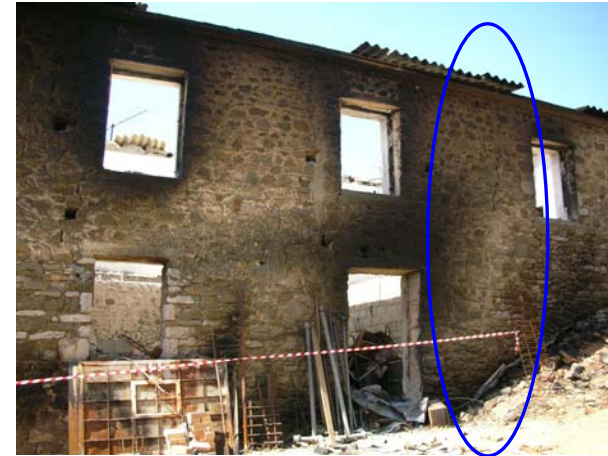
*Διακρίνεται επισκευασμένη ρωγμή προγενέστερη της πυρκαγιάς*

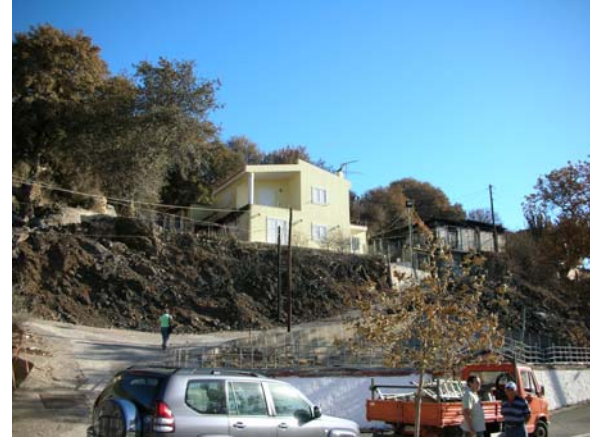
*Αριστερά, κτήριο χωρίς κανένα ίχνος προσβολής, δεξιά, κτήριο καμμένο.*

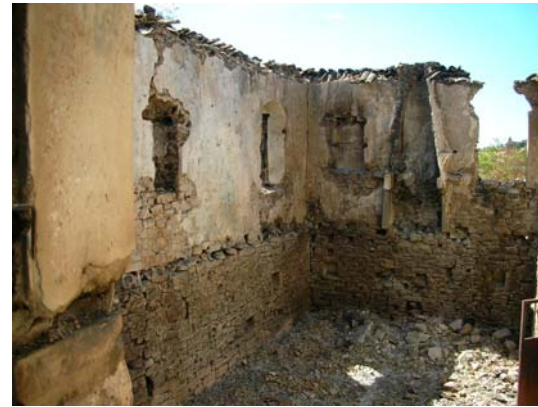
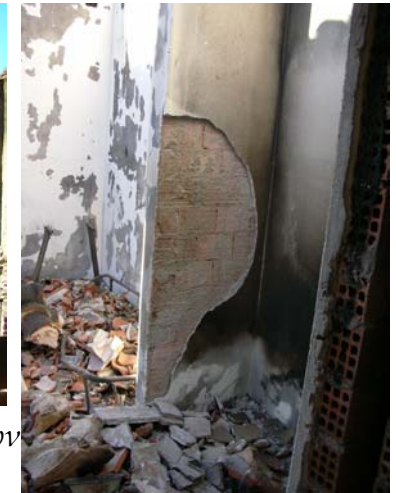
*Αποκόλληση και πτώση επιχρισμάτων*

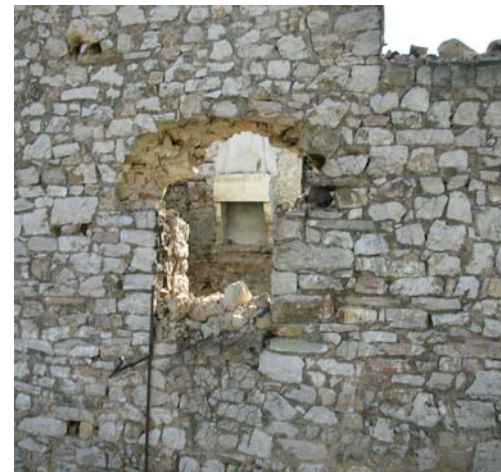
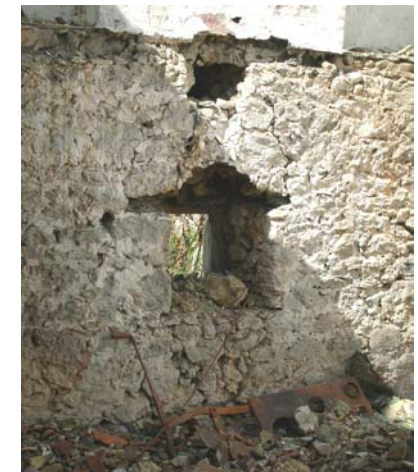
*Καύση ξύλινου υπερθύρου. Κατάρρευση ανακουφιστικού τόξου.*

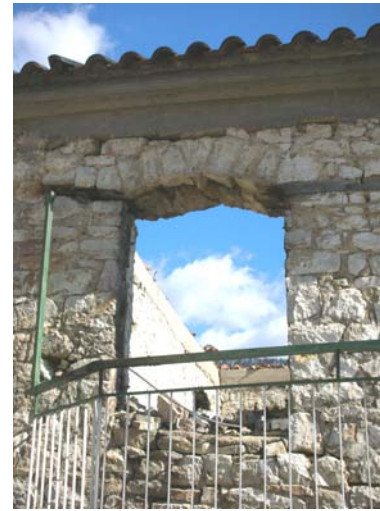
Η παρουσία διαζώματος Ω.Σ. απέτρεψε την αποκόλληση και κατάρρευση του (υπό πολύ μικρά φορτία) ανακουφιστικού τόξου.

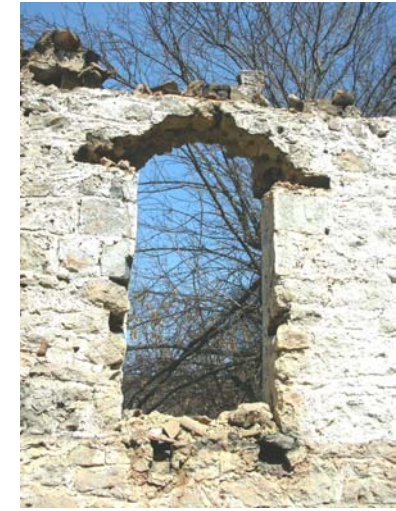
Καύση ξύλινου υπερθύρου. Κατάρρευση ανακουφιστικού τόξου.

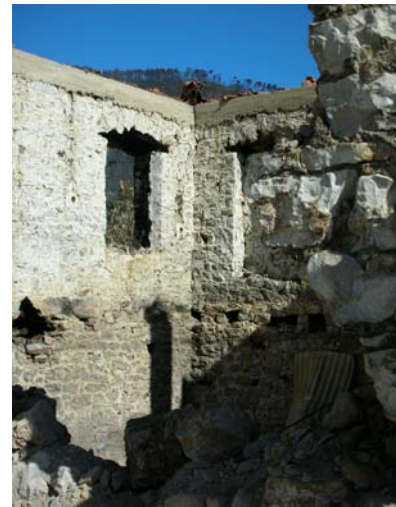
Αποδιοργάνωση τοιχοποιίας μετά από την καύση του ξύλινου υπερθύρου

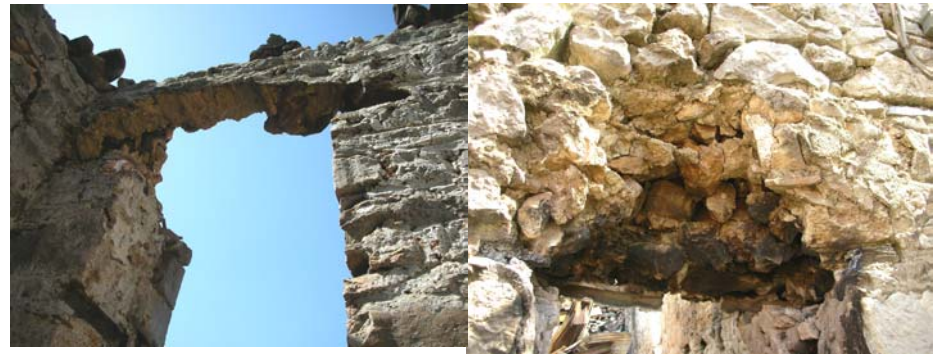
*Αποδιοργάνωση τοιχοποιίας μετά από την καύση του ξύλινου υπερθύρου*

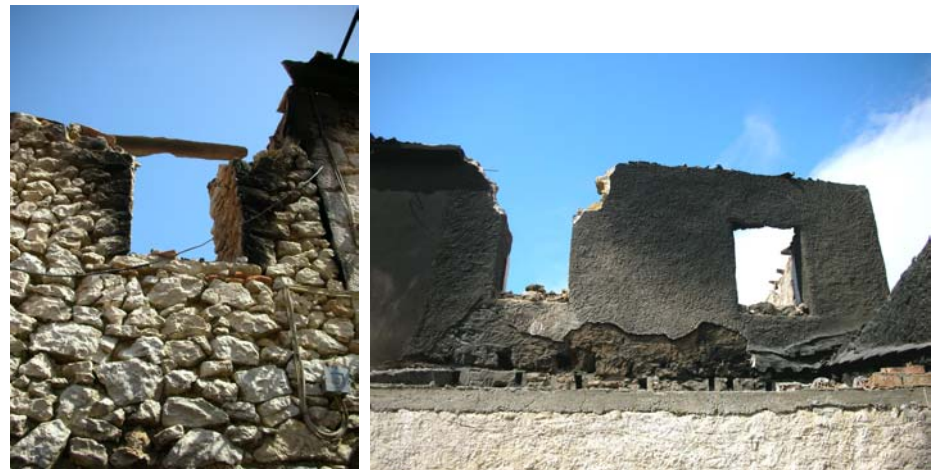
*Κατάρρευση της υπερκείμενης τοιχοποιίας μέχρι την στέψη του τοίχου, μετά από την καύση των ξύλινων υπερθύρων.*

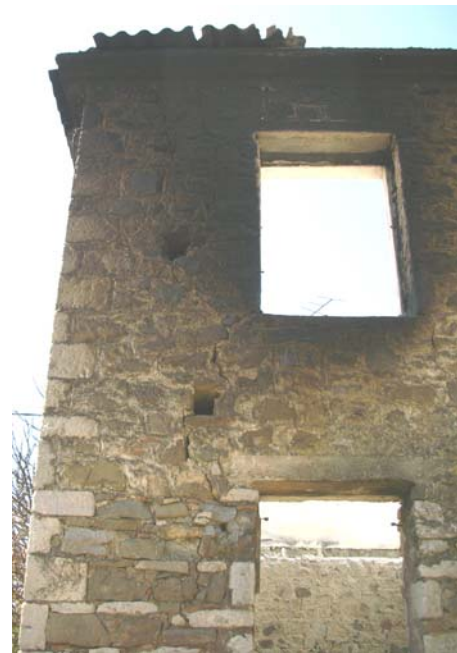
*Παρά το γεγονός ότι αναπτύχθηκαν πολύ υψηλές θερμοκρασίες (τήξη υαλοπινάκων), δεν παρατηρήθηκαν βλάβες στις περιοχές των υπερθύρων.*

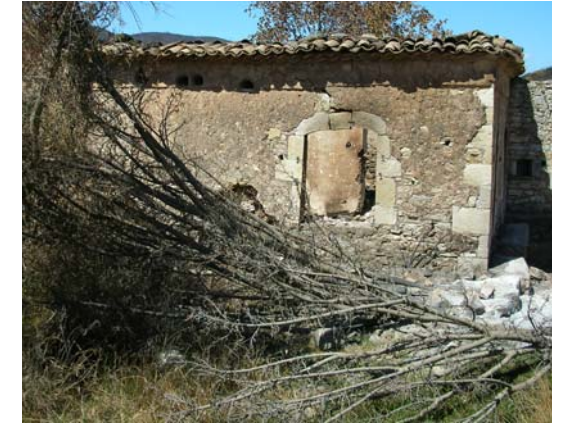
Σε τοξωτά λίθινα υπέρθυρα ή σε υπέρθυρα από Ω.Σ., παρατηρήθηκαν ρωγμές (περί το μέσον των ανοιγμάτων ή στα άκρα τους). Αυτές οι ρωγμές συνεχίζονται κατά κανόνα στην υπερκείμενη τοιχοποιία, μέχρι την στέψη των τοίχων.

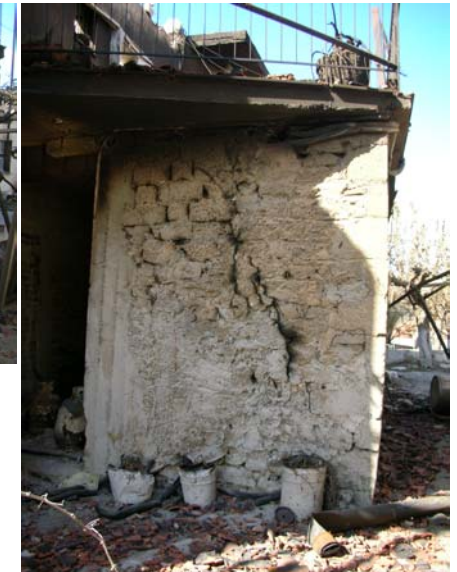
*Διατμητικές ρωγμές σε πεσσούς. Διακρίνεται η πλάκα Ω.Σ. στην στάθμη της οροφής ισογείου.*

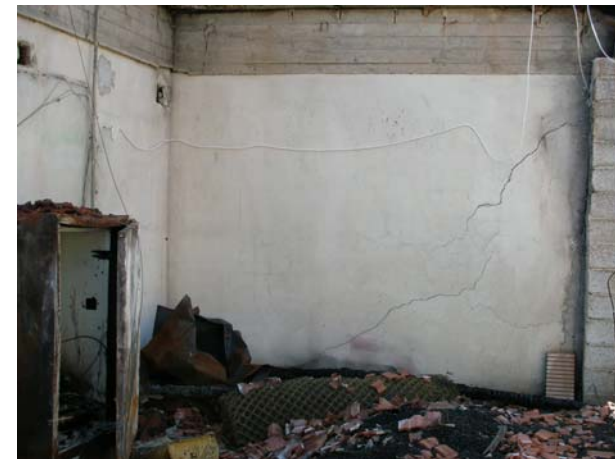
*Διατμητικές ρωγμές σε τοίχους. Διακρίνεται η ισχυρή δοκός Ω.Σ. στην στέψη της τοιχοποιίας.*

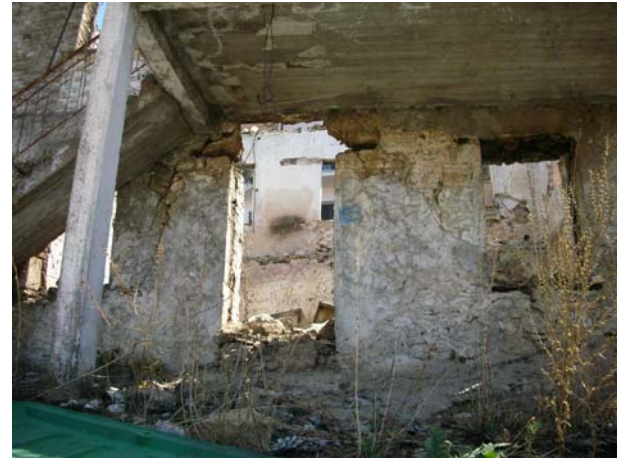
*Διατμητικές ρωγμές σε πεσσούς. Διακρίνεται η πλάκα Ω.Σ. στην στάθμη της οροφής ισογείου.*

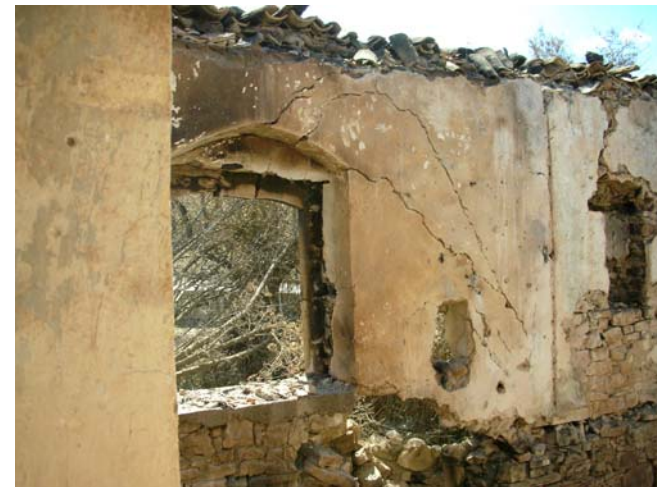
*Λοξές ρωγμές στην τοιχοποιία. Αποδίδονται στην εμποδιζόμενη από τον ισχυρό εγκάρσιο πεσσό παραμόρφωση της τοιχοποιίας.*

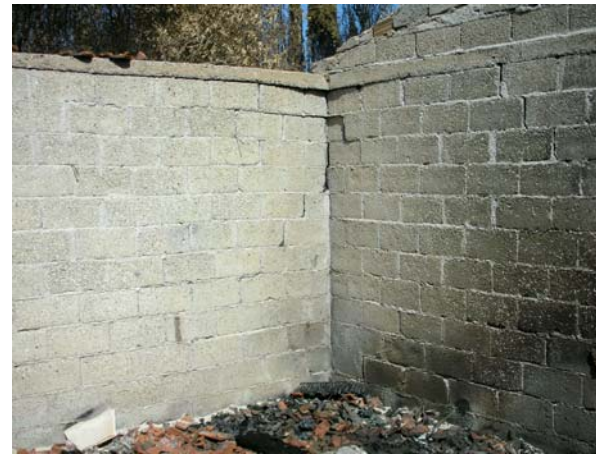
Λοξές ρωγμές στην γωνία, καθώς και σε ενδιάμεσες θέσεις (κατά μήκος των τοίχων)

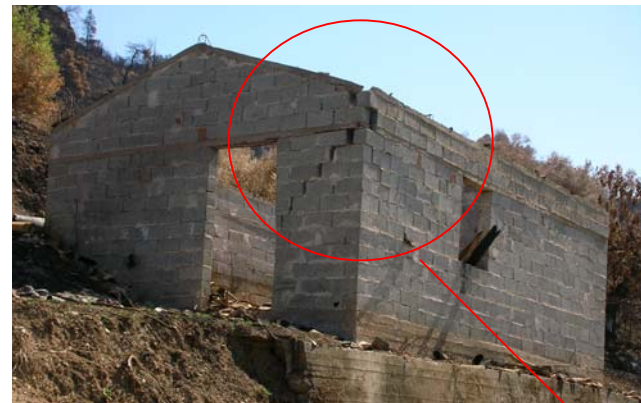
Διακρίνεται θραυσμένο (άοπλο;) διάζωμα σκυροδέματος.

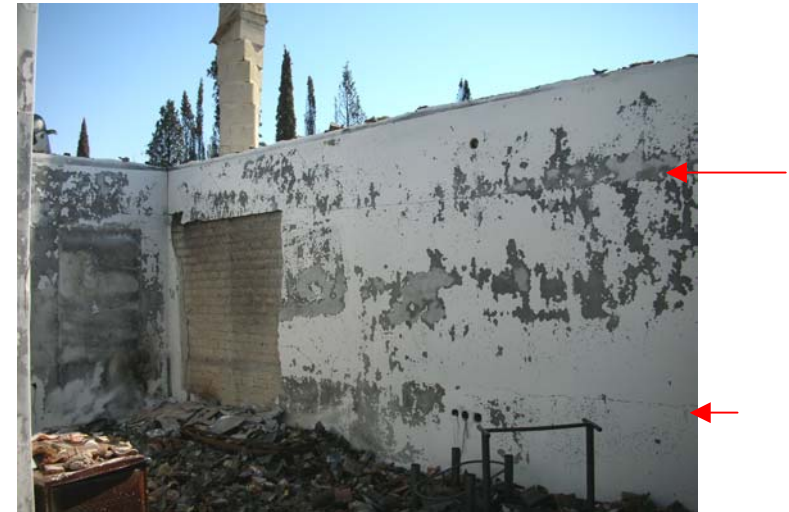
*Οριζόντιες ρωγμές στην διεπιφάνεια σκυροδέματος και τοιχοποιίας*

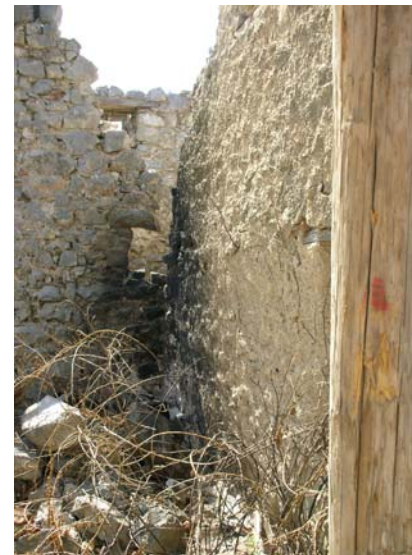
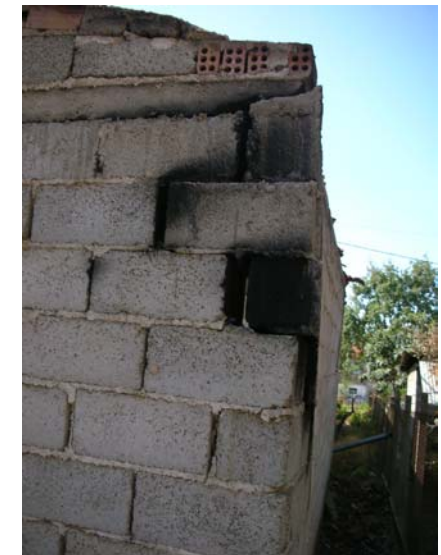
Χαρακτηριστική περίπτωση αποτελεί το κτήριο που φαίνεται στην φωτογραφία παραπλεύρως: Λόγω της εμποδιζόμενης επιμήκυνσής του, ο τοίχος παραμορφώθηκε εκτός επιπέδου. Την εκτός επιπέδου παραμόρφωσή του (μερικά εκατοστόμετρα στην στάθμη της στέψης του) παρακολούθησε το διάζωμα ωπλισμένου σκυροδέματος, χάρη στην καλή συνάφεια μεταξύ σκυροδέματος και τοιχοποιίας. Έτσι, αποφεύχθηκε η αποδιοργάνωση της τοιχοποιίας, η οποία πιθανώς θα συνέβαινε λόγω του μεγέθους των παραμορφώσεων.

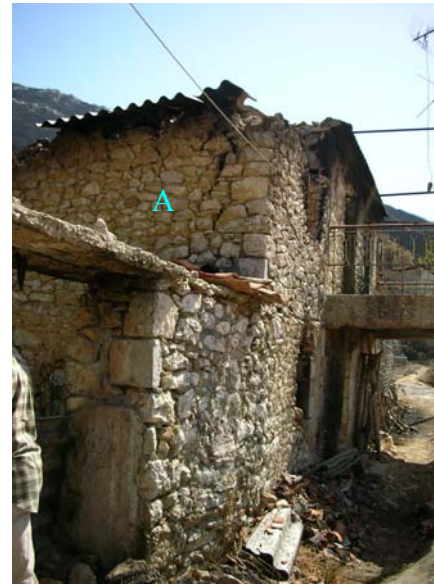
Η ρωγμή στην περιοχή της γωνίας μπορεί να αποδοθεί (α) σε θερμικό λάκτισμα της στέγης, (β) σε επιμήκυνση του τοίχου «Α». Το αυξημένο άνοιγμα της ρωγμής περί την στέψη του τοίχου μπορεί να αποδοθεί και στο ότι οι θερμοκρασίες προς τα επάνω είναι υψηλότερες (άρα, και οι αντίστοιχες επιμηκύνσεις) και στο ότι προς τα χαμηλότερα οι επιμηκύνσεις εμποδίζονται από τον συνεχιζόμενο μικρότερου ύψους τοίχο.

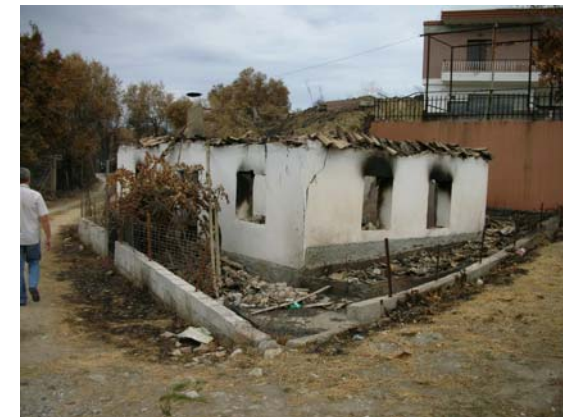
Σ' αυτό το κτήριο από ωμοπλινθοδομή, εμφανίζονται ρωγμές στις γωνίες των τοίχων (λόγω επιμήκυνσής τους), καθώς και στις ασθενείς περιοχές των ανοιγμάτων (είτε λόγω λακτίσματος της στέγης, είτε λόγω εκτός επιπέδου παραμορφώσεων των τοίχων).

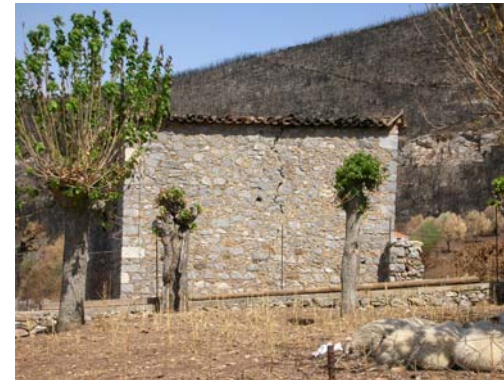
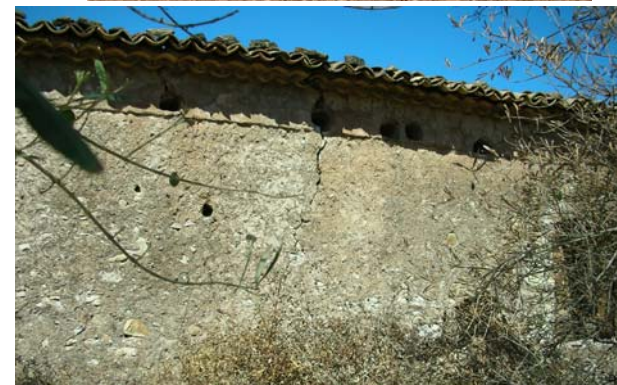
Και στα δυο κτήρια που φαίνονται στις φωτογραφίες παρατρώνται κατακόρυφες ρωγμές περί το μέσον του μήκους των τοίχων, ενώ δεν εμφανίζονται οι αναμενόμενες ρωγμές στις περιοχές των γωνιών. Μολονότι η ασφαλέστερη ποιοτική ερμηνεία αυτής της μορφολογίας ρηγματώσεως θα απαιτούσε πρόσβαση στο εσωτερικό των κτηρίων, οι ρωγμές μπορούν να αποδοθούν σε εμποδιζόμενη επιμήκυνση των τοίχων (ενδεχομένως, λόγω της δυσκαμψίας των εγκάρσιων τοίχων και λόγω των καλοδομημένων γωνιών) και επομένως-στην εκδήλωση εκτός επιπέδου παραμορφώσεων. Εάν αυτή η υπόθεση εργασίας είναι ακριβής, ο τοίχος συμπεριφέρεται ως τριέριστη πλάκα, έχει τα μέγιστα των ροπών περί το μέσον του μήκους του και προς την στέψη του, οπότε ερμηνεύεται η παρατηρηθείσα μορφολογία ρηγματώσεως.

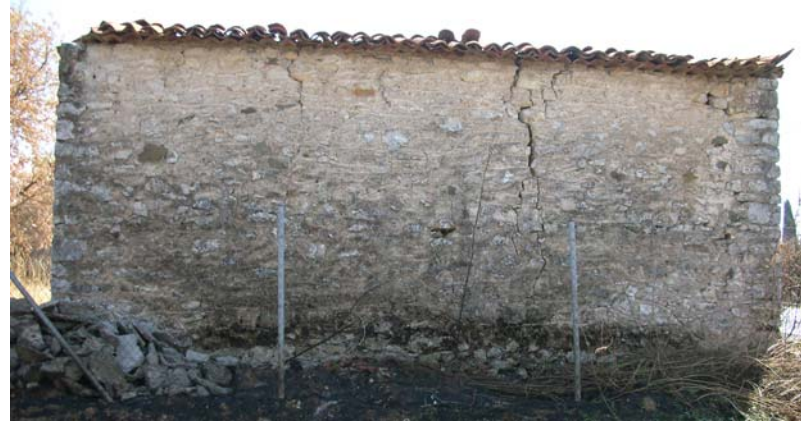
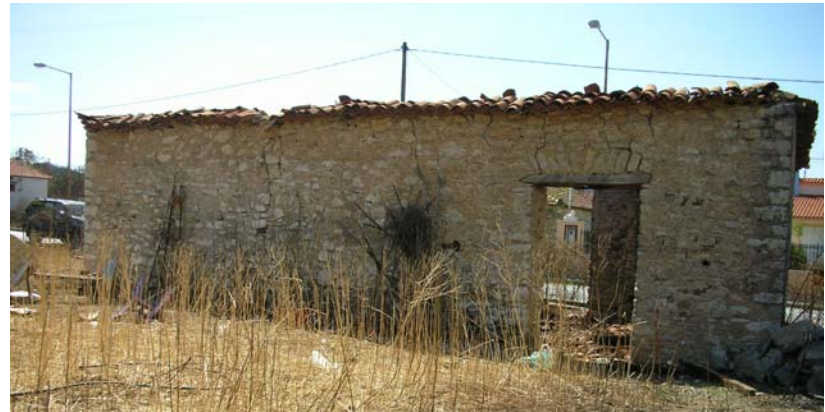
Οι δυο φωτογραφίες δείχνουν δυο συνεχόμενους (κάθετους μεταξύ τους) τοίχους ενός κτηρίου. Παρατηρούνται οικογένειες ρωγμών περίπου κατακόρυφες, καθ' όλο το μήκος των τοίχων και με αυξανόμενο άνοιγμα προς τα επάνω. Αυτή η μορφολογία δηλώνει εκτός επιπέδου θερμικές παραμορφώσεις των τοίχων, μεγαλύτερες προς τα επάνω (λόγω των μεγαλύτερων αναπτυσσόμενων θερμοκρασιών). Λόγω της απουσίας μιας στέγης με επαρκή δυσκαμψία και καλή σύνδεση με τους τοίχους και λόγω της καλύτερης ποιότητας της τοιχοποιίας στις γωνίες, οι ρωγμές εκδηλώνονται σε διάφορες θέσεις κατά μήκος των τοίχων, καθώς και στις (ασθενέστερες) περιοχές των ανοιγμάτων.

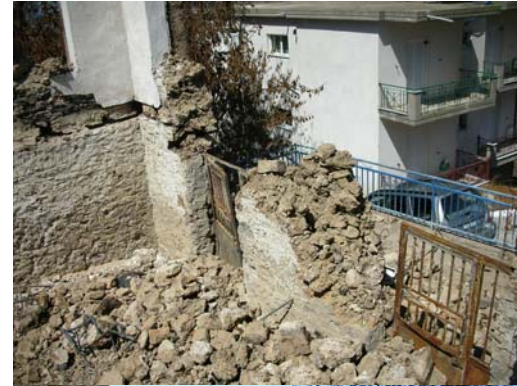
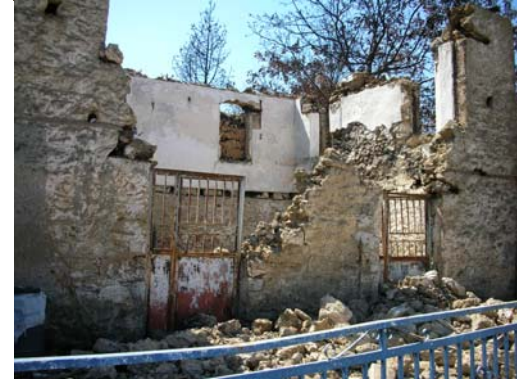
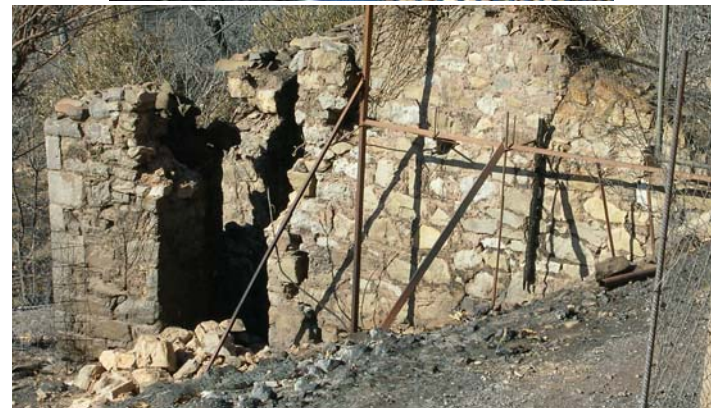
Όπως διαπιστώνεται και από τις σχετικές φωτογραφίες, σε ορισμένες περιπτώσεις, η μερική κατάρρευση αποδίδεται στην πολύ φτωχή ποιότητα της λιθοδομής.

Σε άλλες περιπτώσεις, φαίνεται ότι τα μερικώς καταρρεύσαντα ήταν κτήρια με κακή ποιότητα τοιχοποιίας, μη χρησιμοποιούμενα (κυρίως αποθήκες εκτός των ορίων των οικισμών), τα οποία ενδεχομένως είχαν και προγενέστερες βλάβες. Βεβαίως, αυτές οι εκτιμήσεις χρήζουν περαιτέρω ελέγχου, βάσει ακριβέστερων στοιχείων.

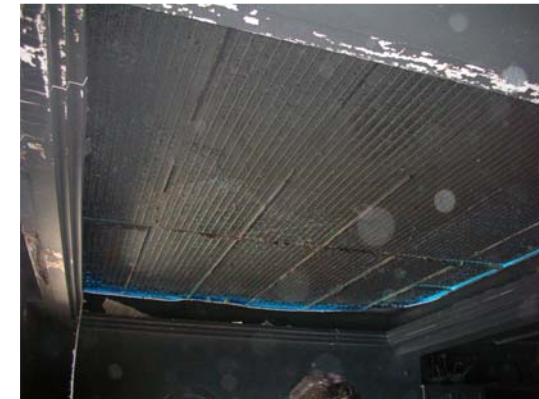
*Πτώση επιχρίσματος. Διακρίνεται ρωγμή στην πλάκα, το αποτύπωμα του καμμένου μονωτικού υλικού και υπολείμματά του στις ακραίες περιοχές της πλάκας.*

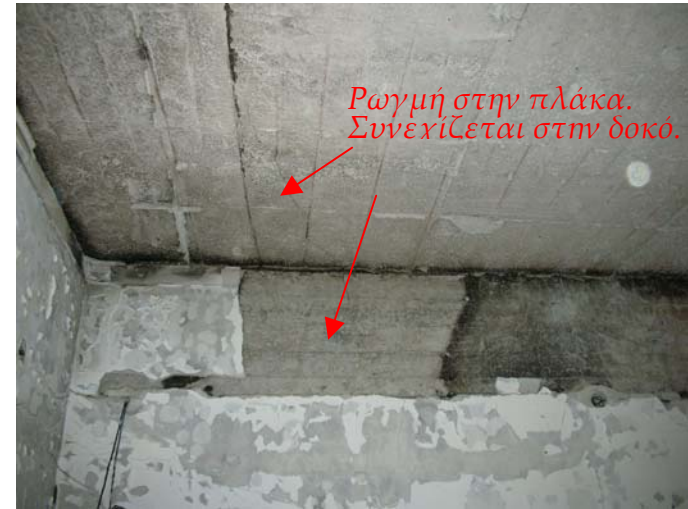
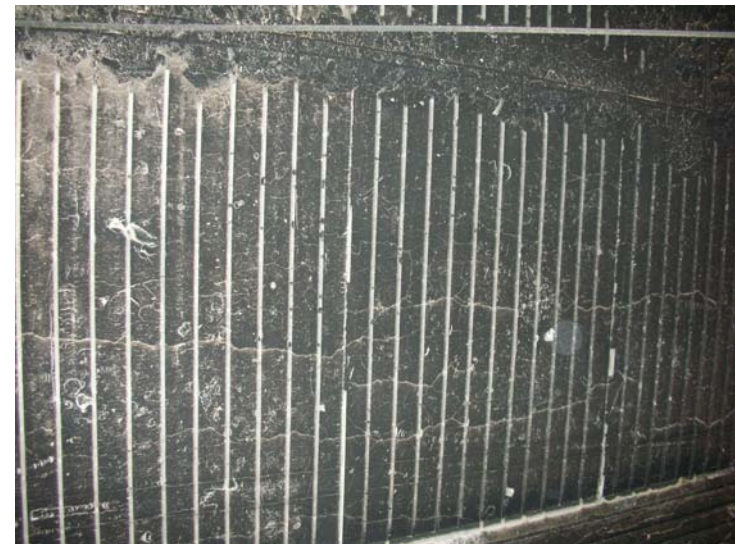
*Ρωγμές στην πλάκα, παράλληλες προς τον οπλισμό.  
Διακρίνεται το αποτύπωμα του καμμένου μονωτικού υλικού.*

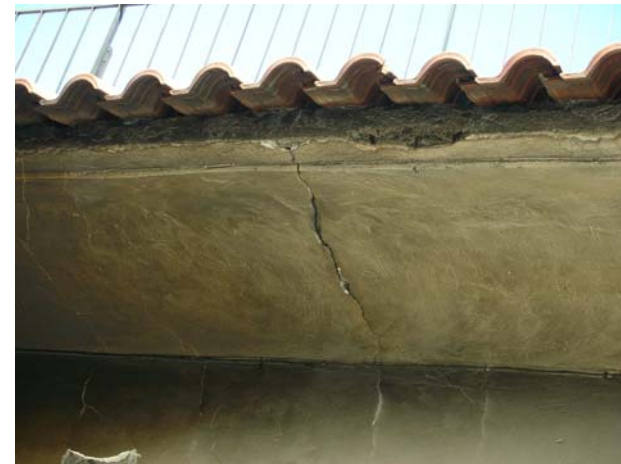
*Ρωγμή σε πλάκα προβόλου. Συνεχίζεται στην δοκό.*

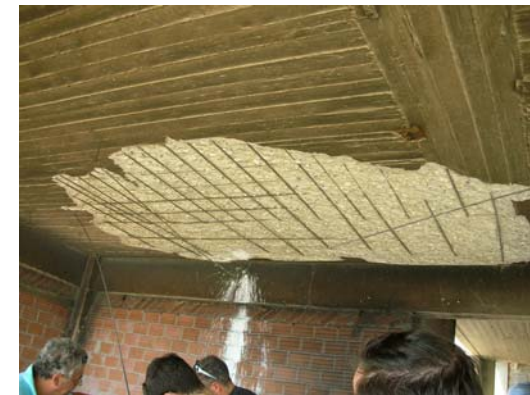
*Αποφλοίωση πλάκας. Απώλεια της συνάφειας του οπλισμού.*

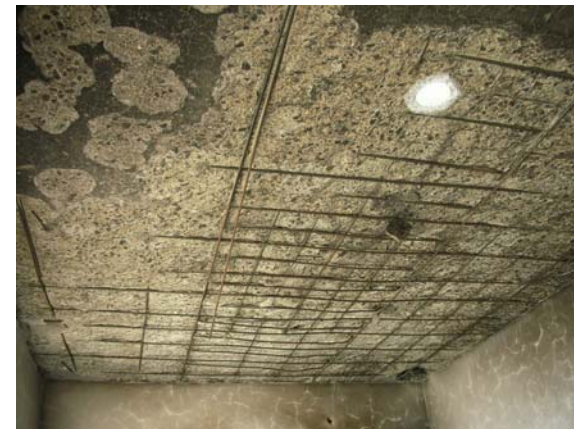
*Ομοίως. Εκτεταμένη απώλεια συνάφειας του οπλισμού.*

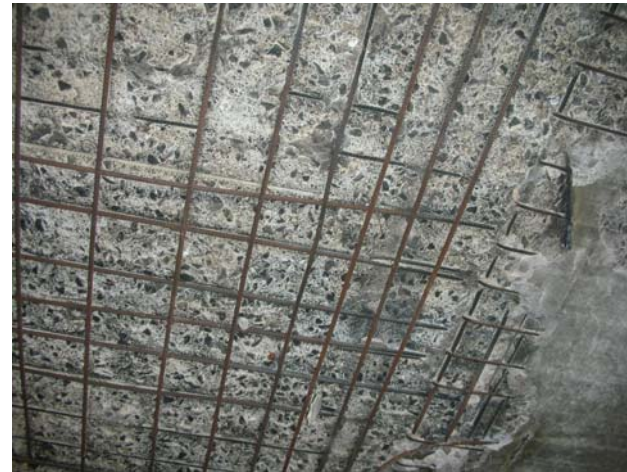
*Αποφλοίωση πλάκας. Διακρίνεται το ίχνος των ράβδων του οπλισμού πάνω στο σκυρόδεμα. Εκτεταμένη απώλεια συνάφειας του οπλισμού.*

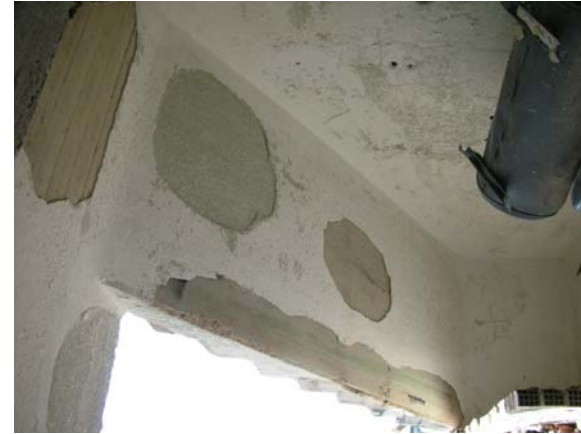
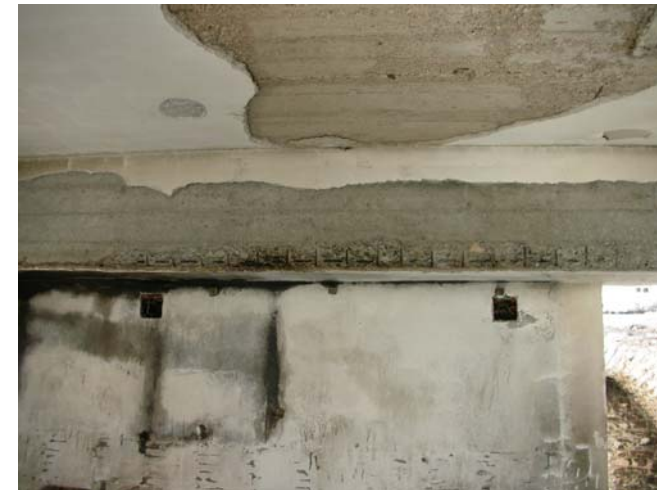
Πρόκειται για αρκετά συνηθισμένη βλάβη: Αφού αποκολληθεί και πέσει το επίχρισμα μιάς δοκού, ενδέχεται να προκληθεί αποφλοίωση του σκυροδέματος στις περιοχές των ακμών, όπου εμφανίζονται οι υψηλότερες τιμές των θερμοκρασιών.

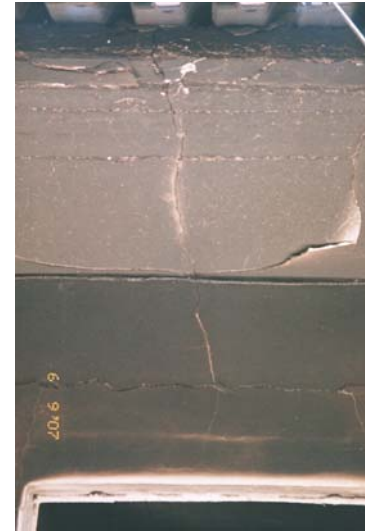
*Μεγάλου εύρους ρωγμή στην δοκό και στην πλάκα.*

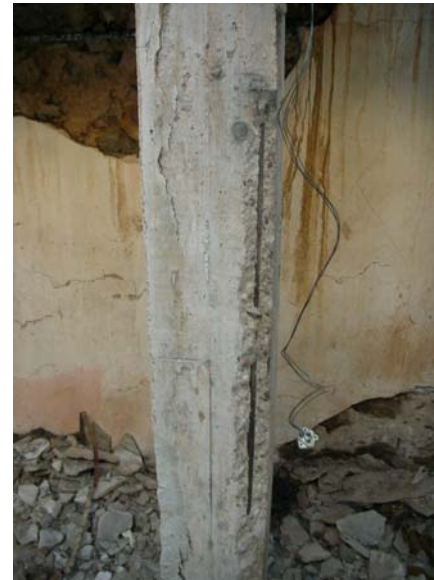
*Αποκόλληση της επικάλυψης στην περιοχή διαμήκους διαβρωμένης ραβδου οπλισμού.*

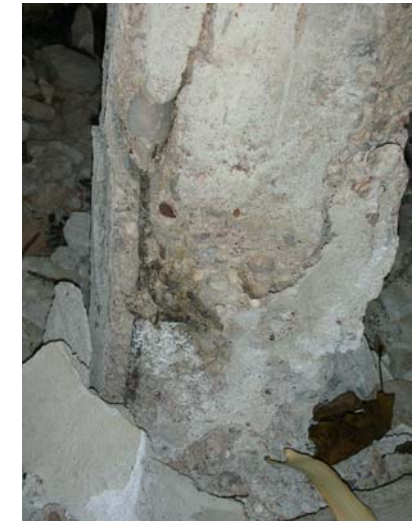
*Λεπτομέρεια: Ποιότητα σκυροδέματος στην περιοχή της βάσης του υποστυλώματος.*

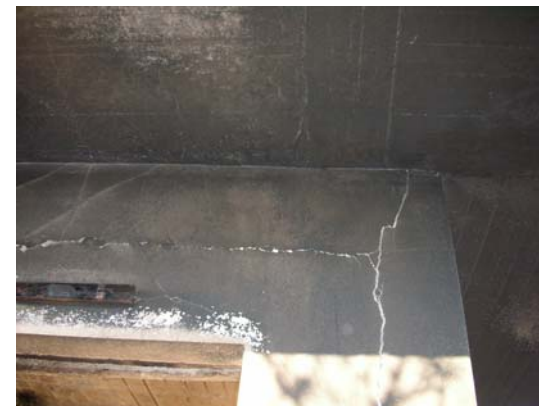
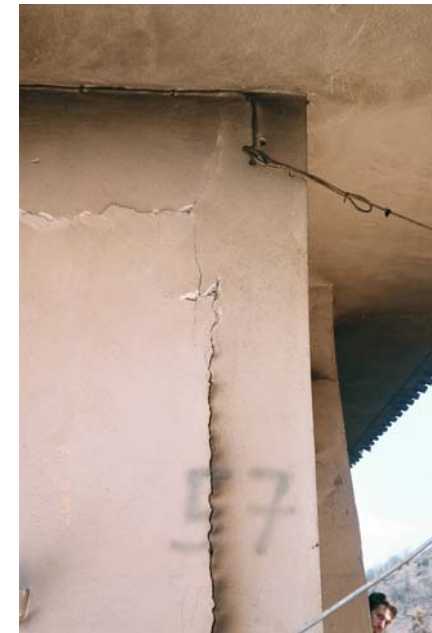
Σε πολύ λίγες περιπτώσεις, παρατηρήθηκε βλάβη σε (ακραίο) κόμβο δοκού-υποστυλώματος, λόγω θερμικού λακτίσματος.

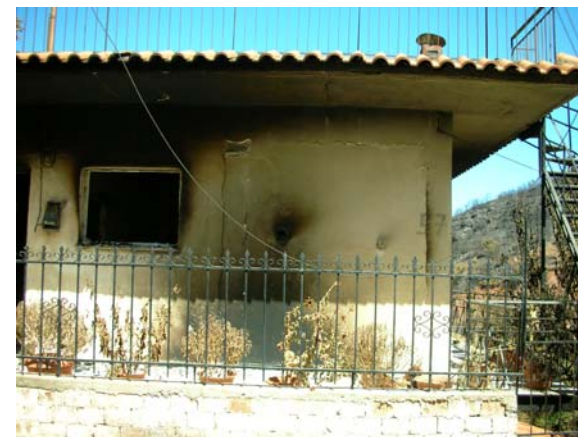
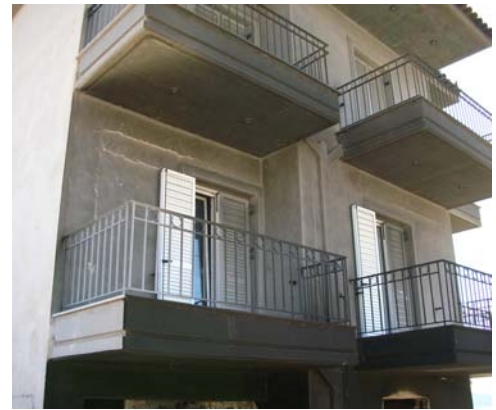
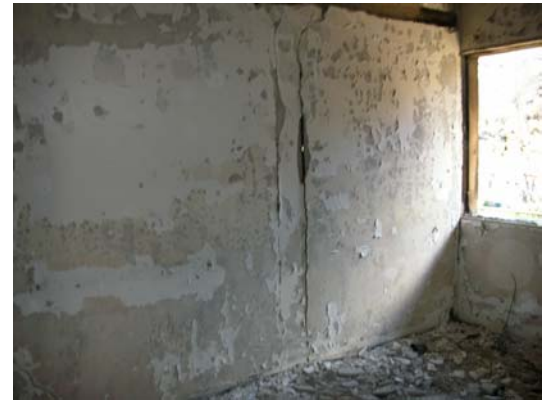
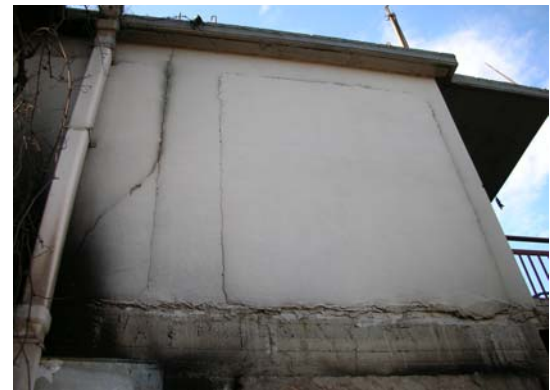
Συστηματική βλάβη, η οποία παρατηρείται λόγω των διαφορετικών θερμικών χαρακτηριστικών της οπτοπλινθοδομής και του σκυροδέματος.

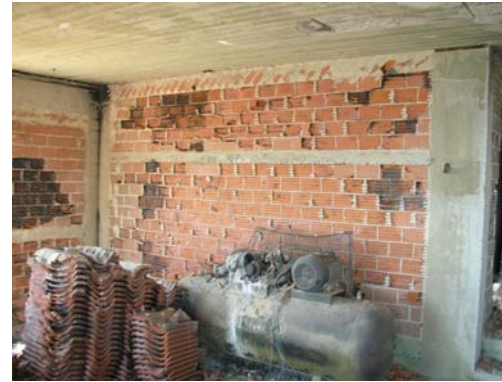
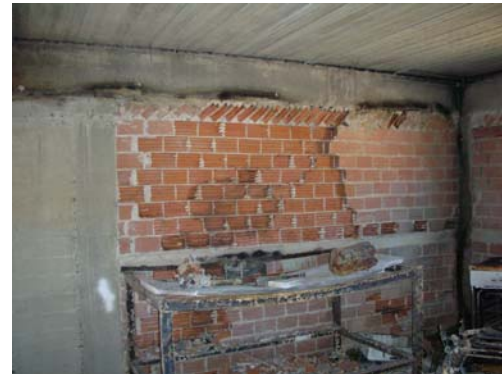
Εμφανίσθηκε στον κατώτερο όροφο κτηρίων του οικισμού «Ακτή Νηρέως», εκεί όπου καήκε μεγάλη ποσότητα καύσιμης ύλης.

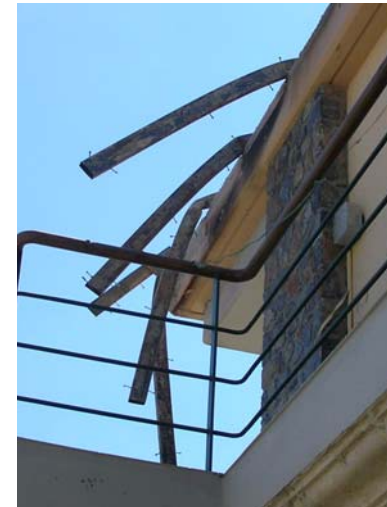
*Παραμόρφωση μεταλλικών δοκών*

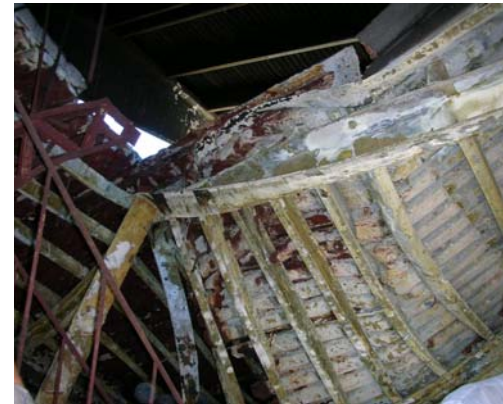
*Μεταλλικό μεσοπάτωμα, μετά την κατάρρευσή του.*

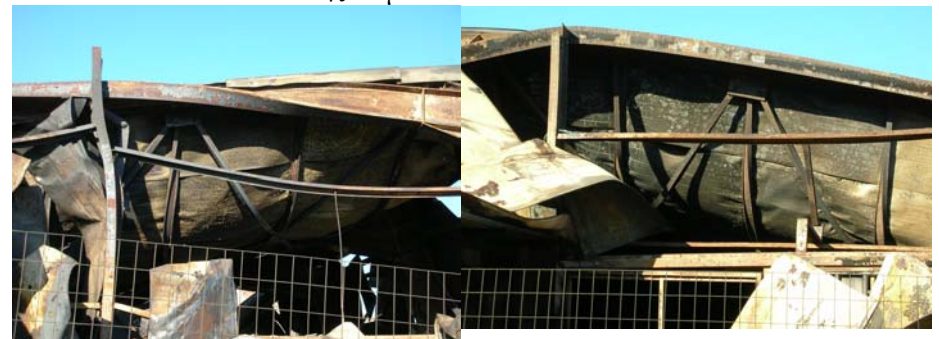
*Αστοχία μεταλλικών ζευκτών*
