ΕΥΒΟΙΑ: ΠΕΡΙΟΧΗ ΑΛΙΒΕΡΙΟΥ-ΕΙΚΟΝΕΣ ΒΛΑΒΩΝ

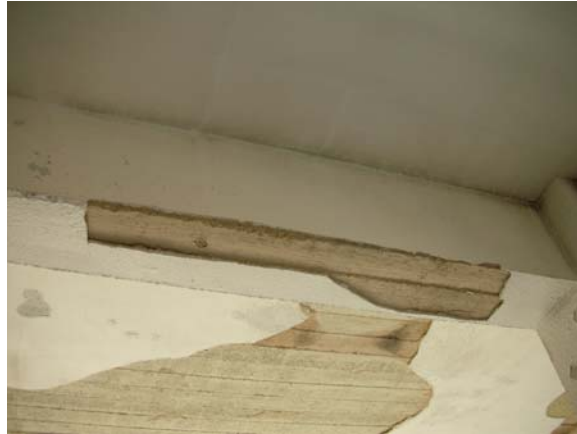
ΕΙΚΟΝΑ 1: ΑΠΟΚΟΛΛΗΣΗ ΚΑΙ ΠΤΩΣΗ ΕΠΙΧΡΙΣΜΑΤΟΣ ΑΠΟ ΠΛΑΚΑ ΚΑΙ ΔΟΚΟ. ΠΑΡΑΤΗΡΕΙΤΑΙ ΑΛΛΑΓΗ ΧΡΩΜΑΤΟΣ ΣΤΟ ΣΚΥΡΟΔΕΜΑ

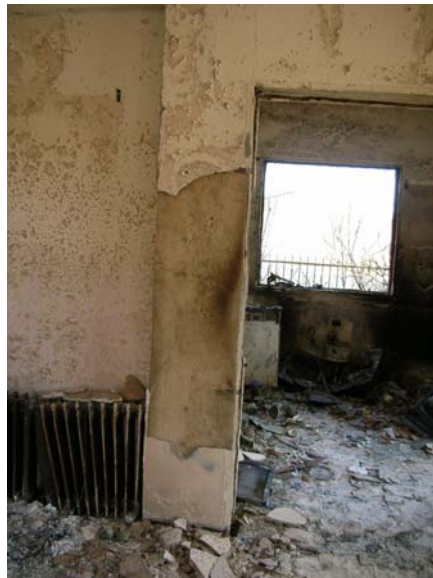
ΕΙΚΟΝΑ 2: ΑΠΟΚΟΛΛΗΣΗ ΕΠΙΧΡΙΣΜΑΤΟΣ ΑΠΟ ΥΠΟΣΤΥΛΩΜΑ, ΚΑΤΑΚΟΡΥΦΗ ΡΩΓΜΗ ΣΤΗΝ ΘΕΣΗ ΓΩΝΙΑΚΗΣ ΡΑΒΔΟΥ ΟΠΛΙΣΜΟΥ

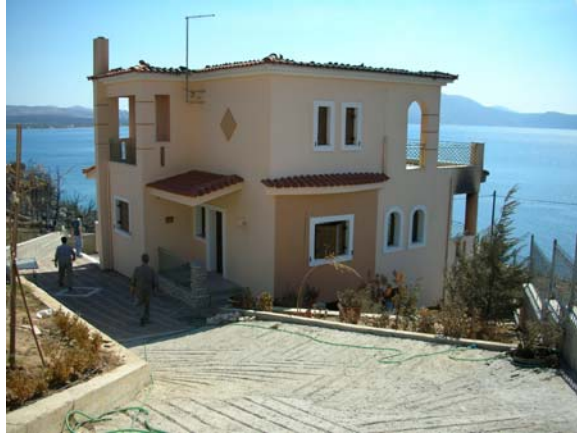
ΕΙΚΟΝΑ 3: ΚΑΥΣΗ ΚΑΙ ΚΑΤΑΡΡΕΥΣΗ ΣΤΕΓΗΣ. ΥΠΑΡΧΕΙ ΥΠΟΚΕΙΜΕΝΗ ΠΛΑΚΑ Ω.Σ.

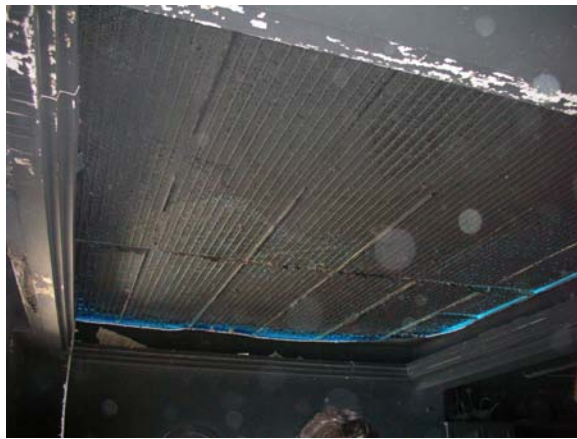
ΕΙΚΟΝΑ 4: ΑΠΟΚΟΛΛΗΣΗ ΚΑΙ ΠΤΩΣΗ ΕΠΙΧΡΙΣΜΑΤΟΣ ΣΕ ΠΛΑΚΑ Ω.Σ. ΚΑΙ ΚΑΥΣΗ ΜΟΝΩΤΙΚΟΥ ΥΛΙΚΟΥ

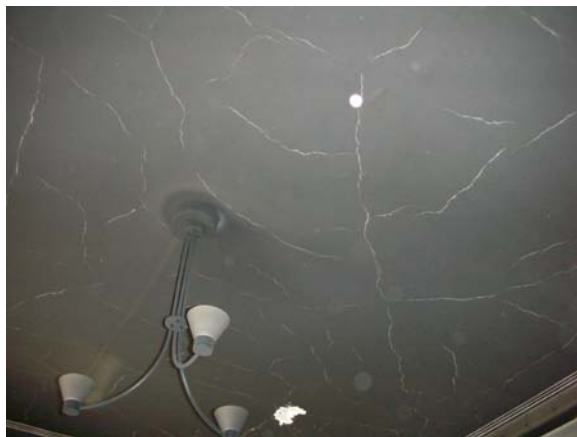
ΕΙΚΟΝΑ 5: ΡΩΓΜΕΣ ΣΕ ΠΛΑΚΑ ΥΠΟΚΕΙΜΕΝΗ ΞΥΛΙΝΗΣ ΣΤΕΓΗΣ Η ΟΠΟΙΑ ΚΑΗΚΕ

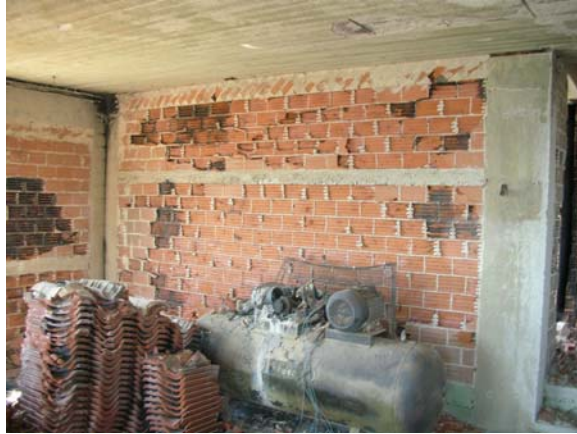
ΕΙΚΟΝΑ 6: ΑΠΟΦΛΟΙΩΣΗ ΟΠΤΟΠΛΙΝΘΩΝ ΣΕ ΤΟΙΧΟΥΣ ΠΛΗΡΩΣΕΩΣ

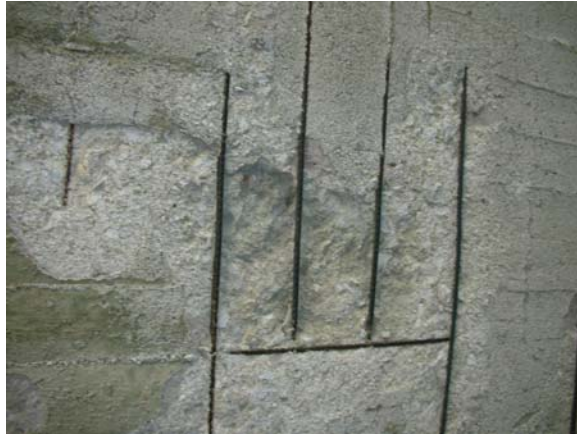
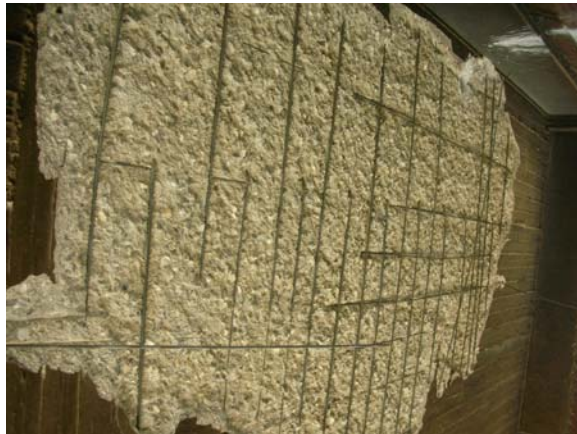
ΕΙΚΟΝΕΣ 7 ΚΑΙ 8: ΑΠΟΦΛΟΙΩΣΗ ΣΚΥΡΟΔΕΜΑΤΟΣ ΣΕ ΠΛΑΚΕΣ. ΑΠΩΛΕΙΑ ΣΥΝΑΦΕΙΑΣ ΜΕΤΑΞΥ ΡΑΒΔΩΝ ΟΠΛΙΣΜΟΥ ΚΑΙ ΣΚΥΡΟΔΕΜΑΤΟΣ

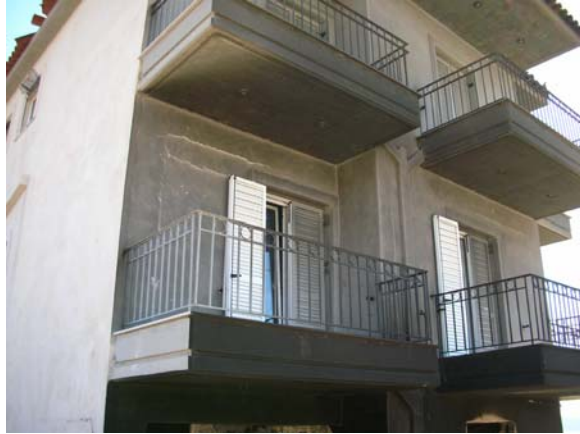
ΕΙΚΟΝΑ 9: ΑΠΟΚΟΛΛΗΣΗ ΦΕΡΟΝΤΟΣ ΟΡΓΑΝΙΣΜΟΥ ΚΑΙ ΤΟΙΧΩΝ ΠΛΗΡΩΣΕΩΣ

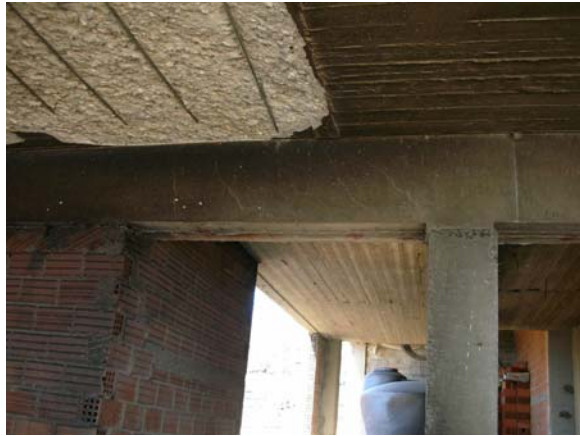
ΕΙΚΟΝΑ 10: ΔΙΑΤΜΗΤΙΚΕΣ ΡΩΓΜΕΣ ΣΕ ΔΟΚΟ

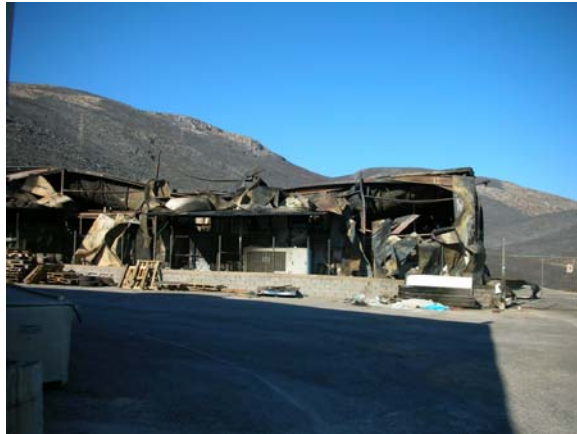
ΕΙΚΟΝΑ 11: ΚΑΤΑΡΡΕΥΣΗ ΜΕΤΑΛΛΙΚΩΝ ΦΟΡΕΩΝ ΣΤΕΓΗΣ

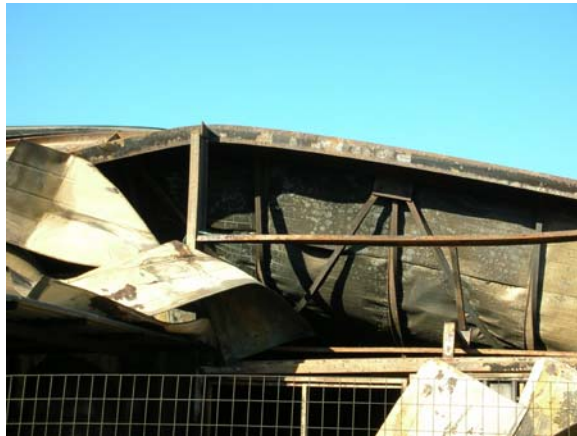
ΕΙΚΟΝΑ 12: ΛΕΠΤΟΜΕΡΕΙΑ ΠΑΡΑΜΟΡΦΩΜΕΝΟΥ ΜΕΤΑΛΛΙΚΟΥ ΦΟΡΕΣ ΣΤΕΓΗΣ
