## ΕΘΝΙΚΟ ΜΕΤΣΟΒΙΟ ΠΟΛΥΤΕΧΝΕΙΟ ΣΧΟΛΗ ΠΟΛΙΤΙΚΩΝ ΜΗΧΑΝΙΚΩΝ

**Πυρκαγιές Αυγούστου 2007 στους Νομούς Ηλείας, Αρκαδίας και Εύβοιας: Οι βλάβες των κτηρίων από ωπλισμένο σκυρόδεμα και τοιχοποιία**

Ελισάβετ Βιντζηλαίου, Χρίστος Ζέρης, Κωνσταντίνος Τρέζος, Μιλτιάδης Χρονόπουλος

## ΠΕΡΙΓΡΑΦΗ ΚΑΙ ΠΟΙΟΤΙΚΗ ΕΡΜΗΝΕΙΑ ΒΛΑΒΩΝ ΛΟΓΩ ΠΥΡΚΑΓΙΑΣ ΣΕ ΚΤΗΡΙΑ ΑΠΟ ΩΠΛΙΣΜΕΝΟ ΣΚΥΡΟΔΕΜΑ ΚΑΙ ΑΠΟ ΤΟΙΧΟΠΟΙΑ

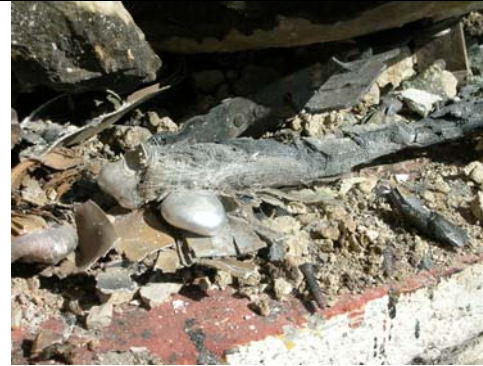
Τήξη αλουμινίου

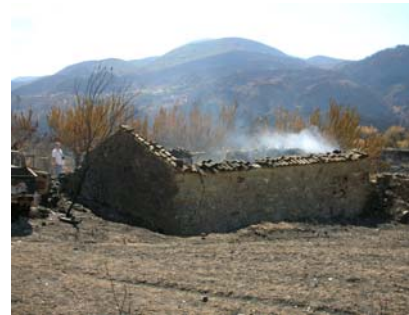
Κτήριο καμμένο στο εσωτερικό του.

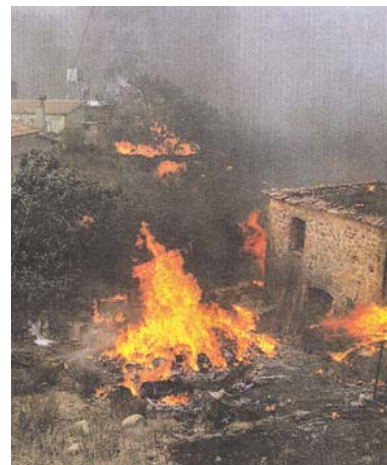
Κτήριο με φωτιά ταυτόχρονα στο εσωτερικό του και στο περιβάλλον του.

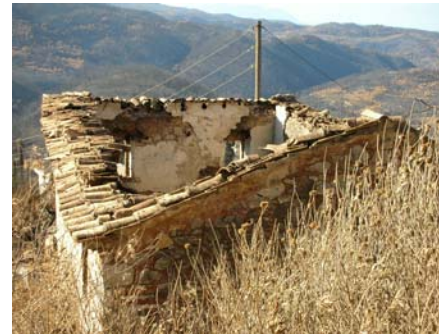
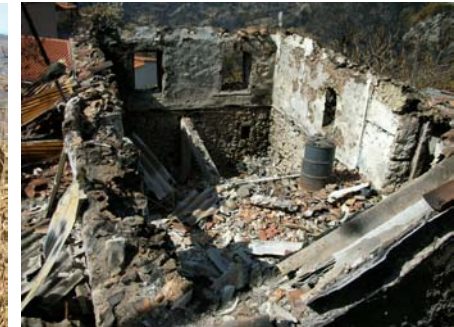
Πρόκειται για συνηθέστατη βλάβη, η οποία είχε-όπως αναμενόταν-συνέπεια την πλήρη καταστροφή της οικοσκευής των κτηρίων στα οποία συνέβη. Ο μηχανισμός με τον οποίον προκλήθηκε η ανάφλεξη, η καύση και η κατάρρευση των στεγών δεν είναι πάντοτε προφανής και δεν μπορεί να διαπιστωθεί εκ των υστέρων βάσει τεχνικών στοιχείων. Κατά τις μαρτυρίες κατοίκων, σε άλλα κτήρια η πυρκαγιά προκλήθηκε από καιόμενα αντικείμενα τα οποία έπεσαν στις στέγες και προκάλεσαν την καύση τους, σε άλλα κτήρια εκδηλώθηκε η φωτιά στο εσωτερικό τους και εν συνεχεία ανεφλέγη η στέγη, ενώ σε άλλα παρατηρήθηκε παράλληλη εκδήλωση και των δυο μηχανισμών.

*Καύση και κατάρρευση ξύλινης στέγης*

Σε κάθε περίπτωση, όταν υπήρχε και ξύλινο στέγαστρο σε συνέχεια με την στέγη, η καύση του στεγάστρου έπαιξε αρνητικό ρόλο, καθώς συνέβαλε στην διάδοση της πυρκαγιάς προς την στέγη και-κατά συνέπεια-στο εσωτερικό του κτηρίου. Έτσι, μια από τις οδηγίες που θα πρέπει να εφαρμοσθούν κατά την φάση των επισκευών σε κτήρια τα οποία επλήγησαν θα είναι και η κατασκευή εξωτερικών στεγασμένων χώρων ανεξάρτητων από την στέγη του κτηρίου (δηλαδή, στέγαστρα εδραζόμενα σε (ξύλινα ή από άλλο υλικό) υποστυλώματα και όχι πρόβολοι από την στέγη).

Πρέπει, τέλος, να αναφερθεί ότι οι στέγες που κάηκαν δεν είχαν καμιά πρόβλεψη πυροπροστασίας. Έτσι, κατά την φάση των επεμβάσεων, θα δοθούν κατάλληλες οδηγίες για την μείωση της πυροτροπότητας των στεγών (π.χ. μόνωση, περιμετρικώς «κλειστή» στέγη, αυξημένες διατομές ξύλινων στοιχείων, κλπ.)

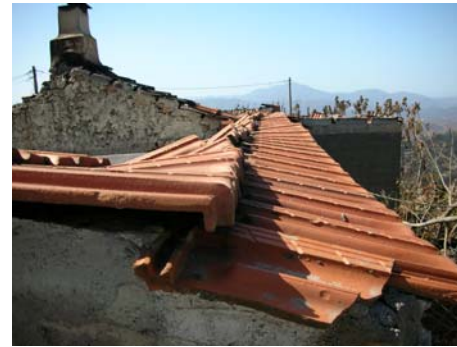
Από την κλίση των κεραμιδιών διακρίνεται η προς το εσωτερικό του κτηρίου κατάρρευση της στέγης που κάηκε.

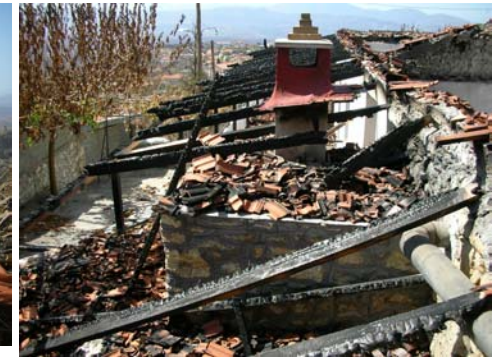
Καύση δοκών/πλήρης καύση πετρώματος υποστέγου. Πτώση και θραύση κεραμιδιών.

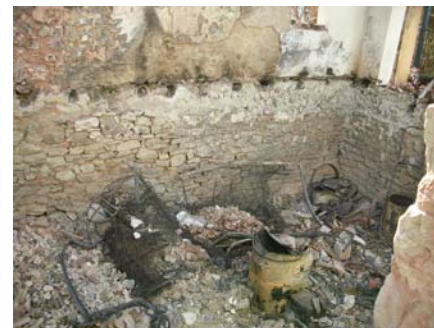
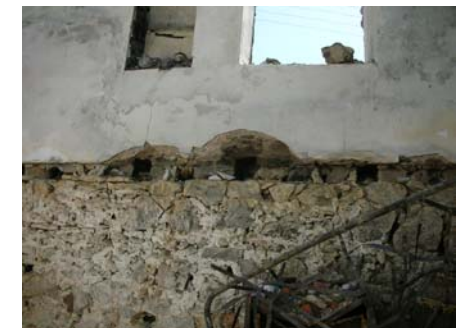
Εξ ίσου εκτεταμένη βλάβη με την καύση και κατάρρευση στεγών. Συνέβη σε όλα τα διώροφα κτήρια στα οποία έχει καεί και η στέγη.

Καύση ξύλινων πατωμάτων. Διακρίνονται οι θέσεις έδρασης των ξύλινων δοκών στην τοιχοποιία

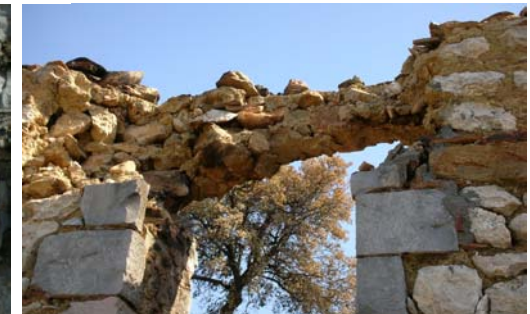
Αποδιοργάνωση τοιχοποιίας μετά από την καύση του ξύλινου υπερθύρου

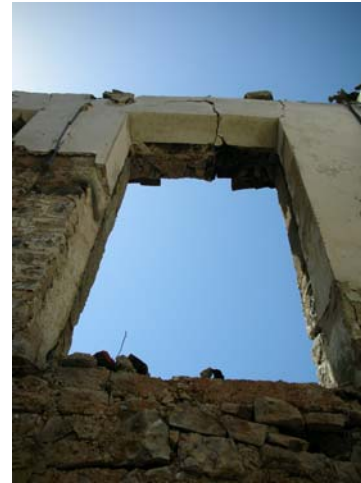
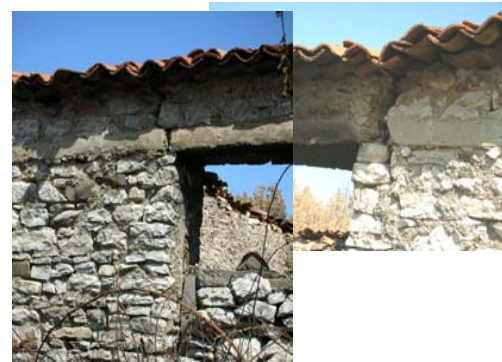
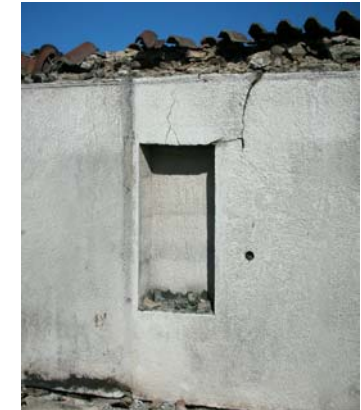
Σε τοξωτά λίθινα υπέρθυρα ή σε υπέρθυρα από Ω.Σ., παρατηρήθηκαν ρωγμές (περί το μέσον των ανοιγμάτων ή στα άκρα τους). Αυτές οι ρωγμές συνεχίζονται κατά κανόνα στην υπερκείμενη τοιχοποιία, μέχρι την στέψη των τοίχων.

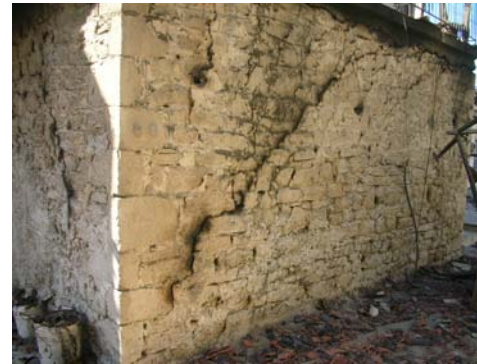
πεσσούς τοιχοποιίας. Συχνά, αυτές οι λοξές ρωγμές εμφανίζονται σε κτήρια, στα οποία υπάρχει πλάκα Ω.Σ. ή δοκός Ω.Σ. πάνω στην στέψη των τοίχων. Σ' αυτές τις περιπτώσεις, οι λοξές ρωγμές στους πεσσούς μπορεί να αποδοθεί στην μεγαλύτερη αύξηση μήκους των πλακών ή των δοκών έναντι της επιμήκυνσης της τοιχοποιίας. Λόγω των διαφορετικών χαρακτηριστικών των υλικών υπό υψηλή θερμοκρασία, εισάγεται πρόσθετη οριζόντια τέμνουσα στους πεσσούς, η οποία προκαλεί την εμφάνιση των λοξών ρωγμών στην τοιχοποιία.

*Διατμητικές ρωγμές σε πεσσούς. Διακρίνεται η πλάκα Ω.Σ. στην στάθμη της οροφής ισογείου.*

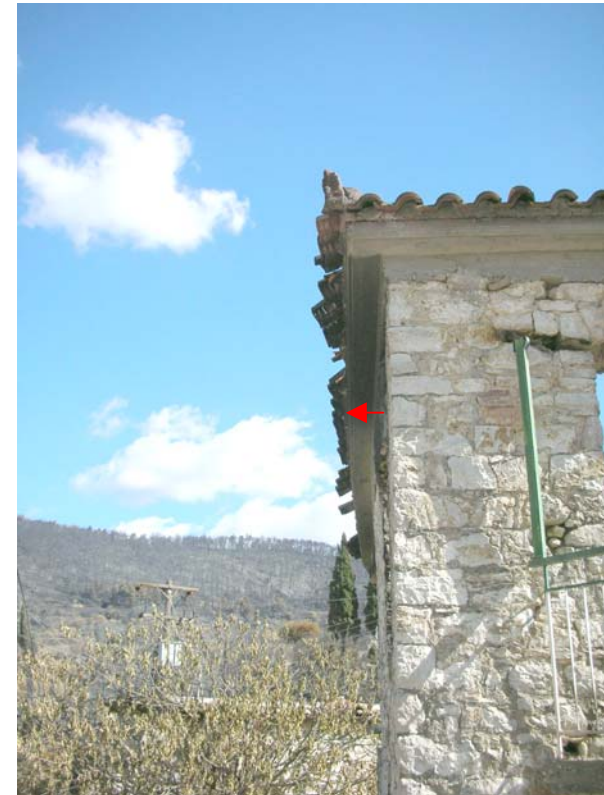
Χαρακτηριστική περίπτωση αποτελεί το κτήριο που φαίνεται στην φωτογραφία παραπλεύρως: Λόγω της εμποδιζόμενης επιμήκυνσής του, ο τοίχος παραμορφώθηκε εκτός επιπέδου. Την εκτός επιπέδου παραμόρφωσή του (μερικά εκατοστόμετρα στην στάθμη της στέψης του) παρακολούθησε το διάζωμα ωπλισμένου σκυροδέματος, χάρη στην καλή συνάφεια μεταξύ σκυροδέματος και τοιχοποιίας. Έτσι, αποφεύχθηκε η αποδιοργάνωση της τοιχοποιίας, η οποία πιθανώς θα συνέβαινε λόγω του μεγέθους των παραμορφώσεων.

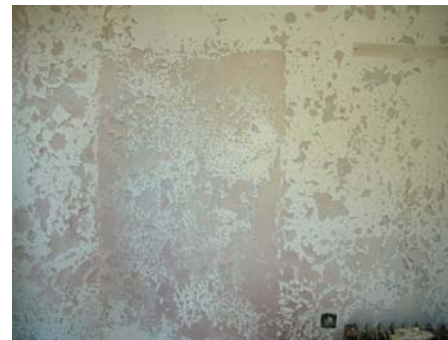
*Αλλαγή χρώματος του επιχρίσματος*

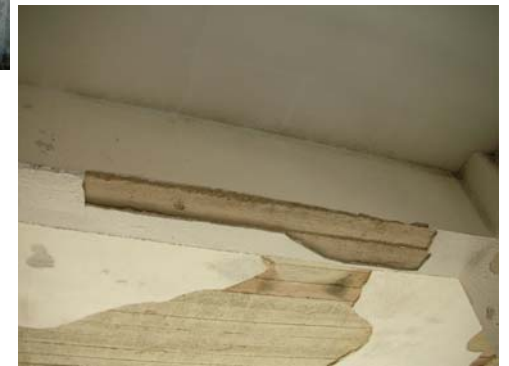
*Αποκόλληση και πτώση του επιχρίσματος σε τμήματα της δοκού και της πλάκας. Αλλοίωση του χρώματος του σκυροδέματος*

Σε πολλές περιπτώσεις, η πρόωρη αποκόλληση και πτώση του επιχρίσματος οδήγησε σε μερική ή σε πλήρη καύση του μονωτικού υλικού.

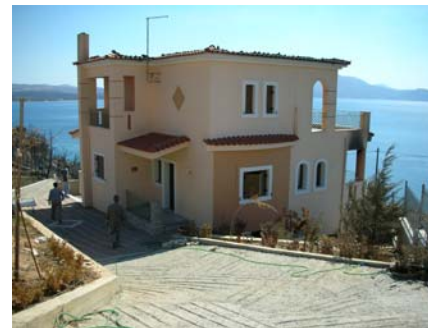
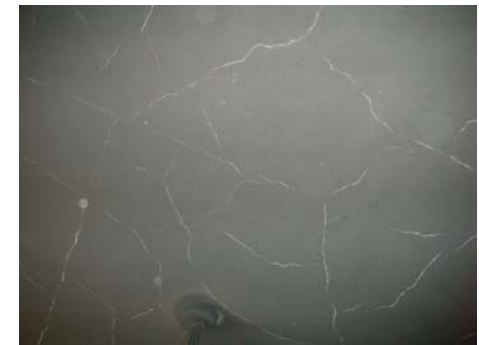
*Στο κτήριο της φωτογραφίας (αριστερά), πάνω από την πλάκα οροφής ορόφου, υπήρχε ξύλινη στέγη με κεραμίδια. Η καύση της στέγης προκάλεσε στην υποκείμενη πλάκα το δίκτυο των (διαμπερών) ρωγμών, οι οποίες φαίνονται στην φωτογραφία δεξιά..*

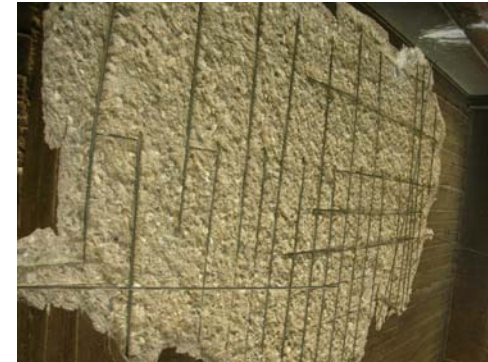
*Η προηγούμενη πλάκα. Διακρίνεται το ανάγλυφο του αποφλοιωμένου σκυροδέματος.*

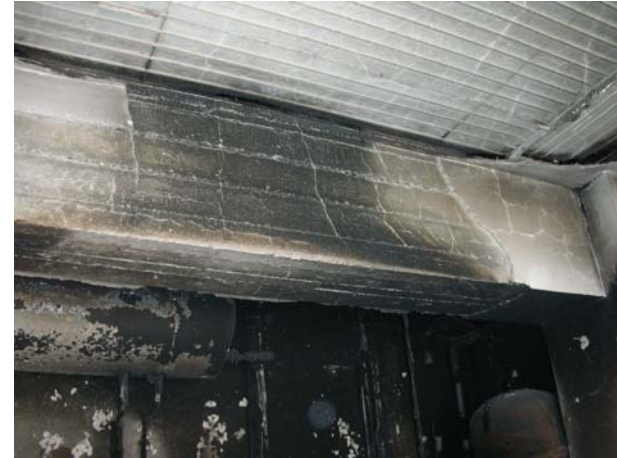
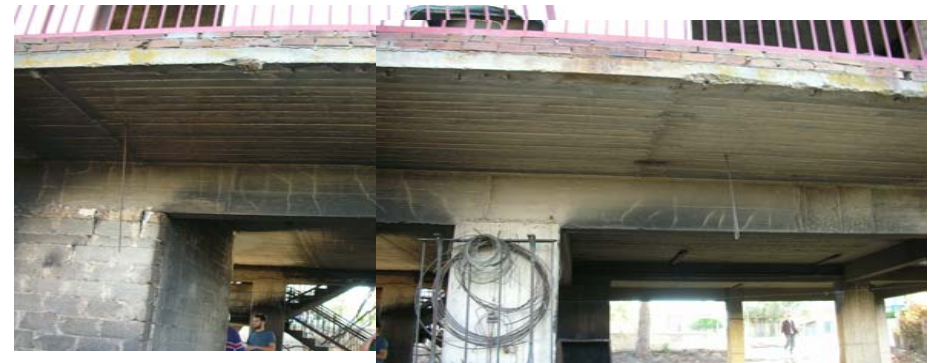
Η αύξηση της θερμοκρασίας στο κάτω πέλμα μιας δοκού οδηγεί σε αύξηση του μήκους του και, επομένως, στην εμφάνιση περίπου κατακόρυφων ρωγμών (μειούμενου ανοίγματος από το πέλμα της δοκού προς την πλάκα). Εξ άλλου, λόγω της πυρκαγιάς, μειώνονται τα μηχανικά χαρακτηριστικά των υλικών και, επομένως, μειώνεται η αντίσταση έναντι κάμψης στα ανοίγματα των δοκών. Έτσι, υπό τα ίδια περίπου κατακόρυφα φορτία, αναμένονται μεγαλύτερα βέλη στις δοκούς (εκδηλούμενα μέσω καμπτικών ρωγμών). Επί πλέον, καθώς η αντίσταση των ανοιγμάτων έναντι κάμψης μειώνεται, λαμβάνει χώρα ανακατανομή της έντασης (με επιβάρυνση των περιοχών των στηρίξεων). Έτσι, αναμένεται αύξηση της τέμνουσας περί τις στηρίξεις και ενδεχόμενη εμφάνιση λοξών (διατμητικών) ρωγμών.

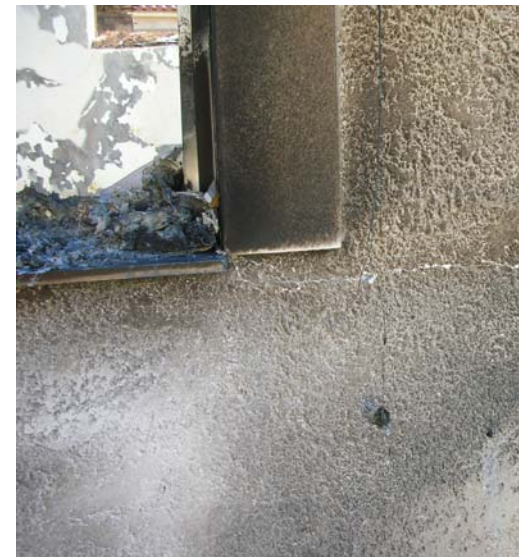
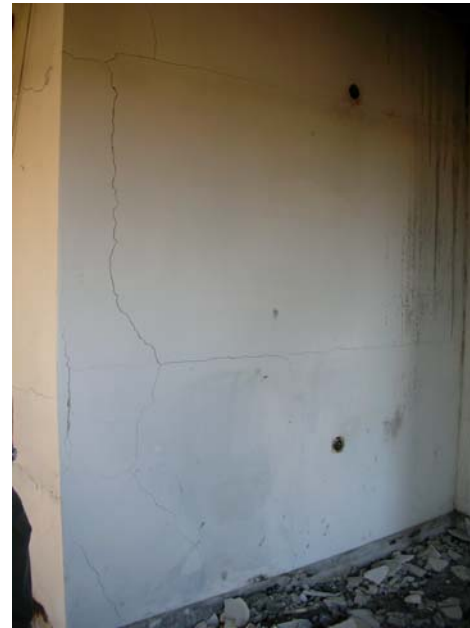
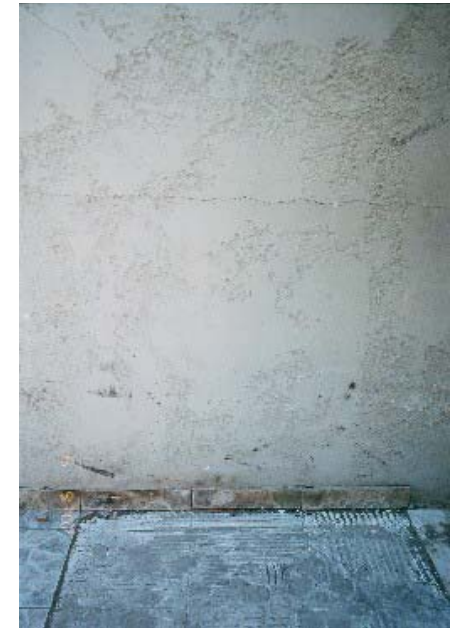
Πρέπει να αναφερθεί ότι τα πρόσθετα λόγω πυρκαγιάς βέλη των δοκών δεν είναι ευχερές να διαπιστωθούν δια γυμνού οφθαλμού. Διαπιστώθηκαν, όμως, εμμέσως, σε ορισμένες περιπτώσεις. Πράγματι, όταν πάνω από μια δοκό που υπέστη πυρκαγιά και παραμορφώθηκε υπάρχει τοίχος πληρώσεως, εμφανίζονται (οριζόντιες) ρωγμές στον υπερκείμενο τοίχο. Τέτοιες ρωγμές εμφανίζονται συνήθως (α) στις περιοχές των ανοιγμάτων, (β) στις διεπιφάνειες τοιχοποιίας και ενδιάμεσου διαζώματος Ω.Σ. και (γ) στην διεπιφάνεια του τοίχου πληρώσεως με το πέλμα της υπερκείμενης δοκού.

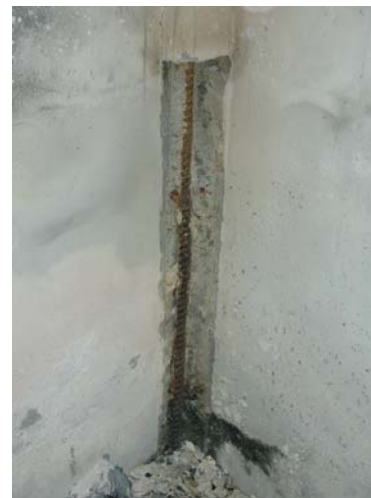
Εν γένει, δεν παρατηρήθηκαν σημαντικές ή συστηματικές βλάβες σε υποστυλώματα. Στις δυο περιπτώσεις αποφλοΐωσης του σκυροδέματος της επικάλυψης στην θέση διαμήκους ράβδου, διαπιστώνεται προϋπάρχουσα διάβρωση του οπλισμού. Επομένως, μπορεί κανείς να κάνει την εύλογη υπόθεση ότι θα προϋπήρχε διαμήκης ρωγμή στην επικάλυψη, παράλληλη προς την διαβρωμένη ράβδο οπλισμού.

*Αποκόλληση της επικάλυψης στην θέση γωνιακής ράβδου γωνιακού υποστυλώματος. Διακρίνεται η διαβρωμένη οάβδος.*

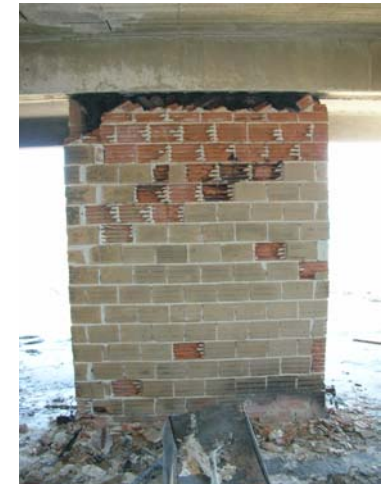
### 3.2.8. Αποφλοίωση τοίχων πληρώσεως

Εμφανίσθηκε στον κατώτερο όροφο κτηρίων του οικισμού «Ακτή Νηρέως», εκεί όπου καήκε μεγάλη ποσότητα καύσιμης ύλης.

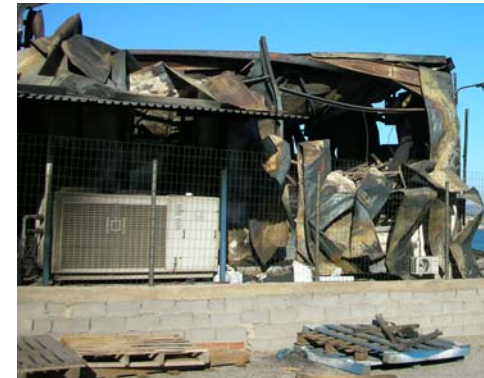
Σε μια περίπτωση διαπιστώθηκαν ιδιαίτερες μεγάλες παραμορφώσεις στα μεταλλικά στοιχεία ενός στεγάστρου, σε μίαν άλλη η κατάρρευση μεταλλικού μεσοπατώματος και, τέλος, μεγάλες παραμορφώσεις στους φορείς της στέγης και στα ακραία μεταλλικά πλαίσια αποθηκευτικού χώρου.

*Αστοχία μεταλλικού πλαισίου*

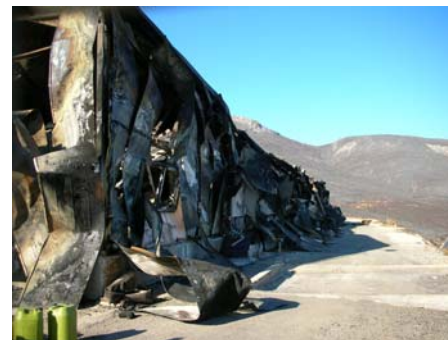
*Η πλάγια όψη του κτηρίου*
