ΠΕΡΙΟΧΗ ΑΡΚΑΔΙΑΣ-ΤΥΠΙΚΕΣ ΒΛΑΒΕΣ

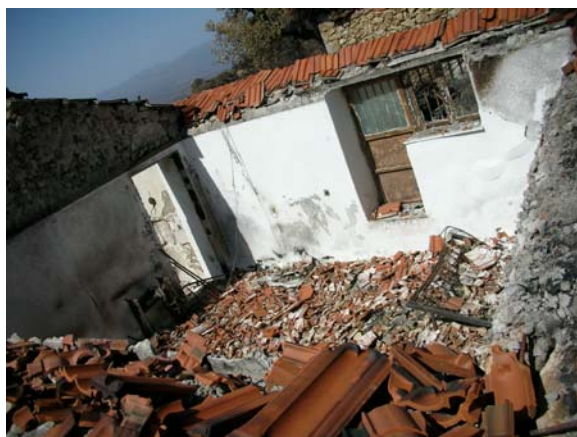
ΕΙΚΟΝΑ 1: ΚΑΥΣΗ ΚΑΙ ΚΑΤΑΡΡΕΥΣΗ ΣΤΕΓΗΣ

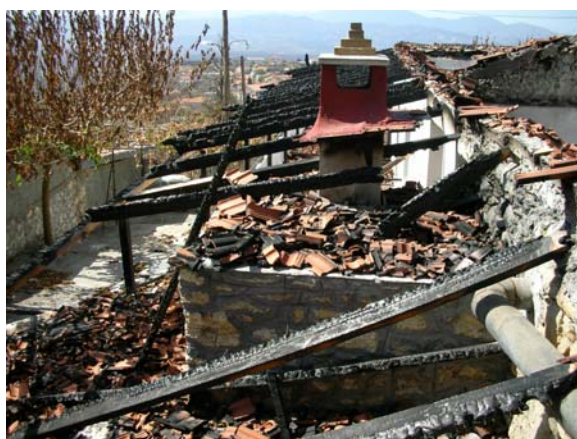
ΕΙΚΟΝΑ 2: ΚΑΥΣΗ ΚΑΙ ΚΑΤΑΡΡΕΥΣΗ ΞΥΛΙΝΟΥ ΣΤΕΓΑΣΤΡΟΥ

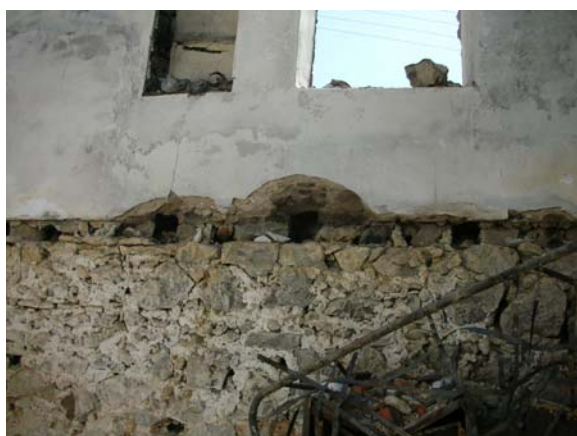
ΕΙΚΟΝΑ 3: ΚΑΥΣΗ ΞΥΛΙΝΟΥ ΠΑΤΩΜΑΤΟΣ-ΔΙΑΚΡΙΝΟΝΤΑΙ ΟΙ ΘΕΣΕΙΣ
ΕΔΡΑΣΗΣ ΤΩΝ ΞΥΛΙΝΩΝ ΔΟΚΩΝ

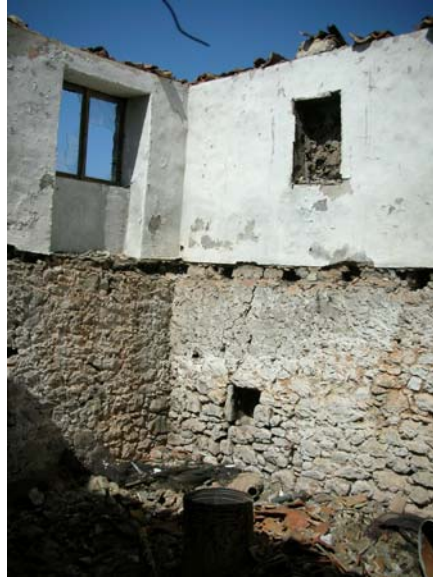
ΕΙΚΟΝΑ 4: ΚΑΥΣΗ ΞΥΛΙΝΟΥ ΠΑΤΩΜΑΤΟΣ-ΔΙΑΚΡΙΝΟΝΤΑΙ ΟΙ ΘΕΣΕΙΣ
ΕΔΡΑΣΗΣ ΤΩΝ ΞΥΛΙΝΩΝ ΔΟΚΩΝ

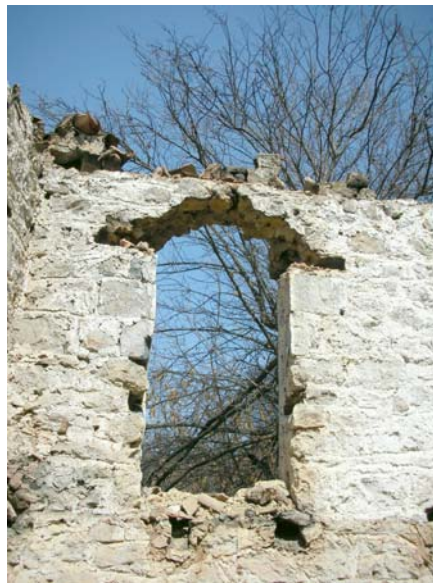
ΕΙΚΟΝΑ 5: ΚΑΥΣΗ ΞΥΛΙΝΟΥ ΥΠΕΡΘΥΡΟΥ. ΤΟΠΙΚΗ ΚΑΤΑΡΡΕΥΣΗ
ΥΠΕΡΚΕΙΜΕΝΗΣ ΤΟΙΧΟΠΟΙΑΣ

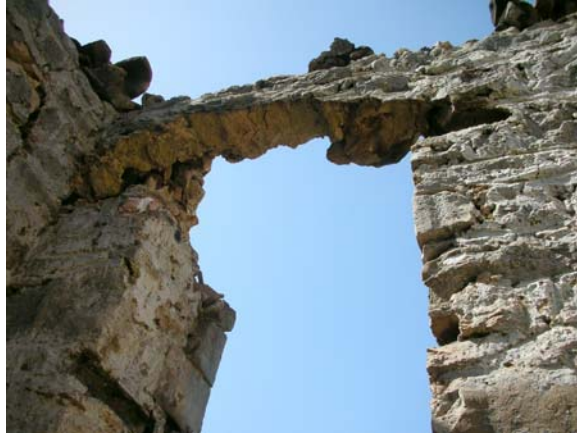
**ΕΙΚΟΝΑ 6: ΚΑΥΣΗ ΞΥΛΙΝΟΥ ΥΠΕΡΘΥΡΟΥ. ΤΟΠΙΚΗ ΚΑΤΑΡΡΕΥΣΗ
ΥΠΕΡΚΕΙΜΕΝΗΣ ΤΟΙΧΟΠΟΙΑΣ**

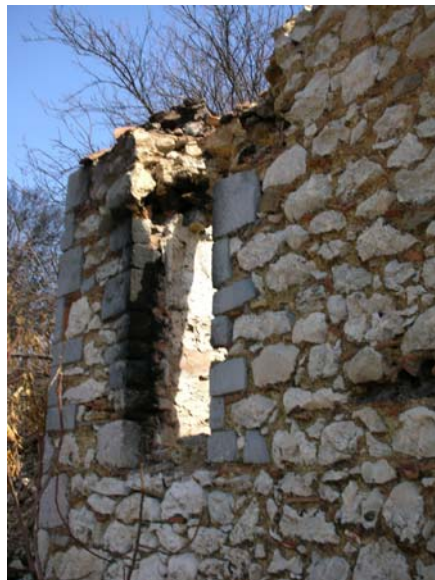
**ΕΙΚΟΝΑ 7: ΚΑΥΣΗ ΞΥΛΙΝΟΥ ΥΠΕΡΘΥΡΟΥ. ΤΟΠΙΚΗ ΚΑΤΑΡΡΕΥΣΗ
ΥΠΕΡΚΕΙΜΕΝΗΣ ΤΟΙΧΟΠΟΙΑΣ**

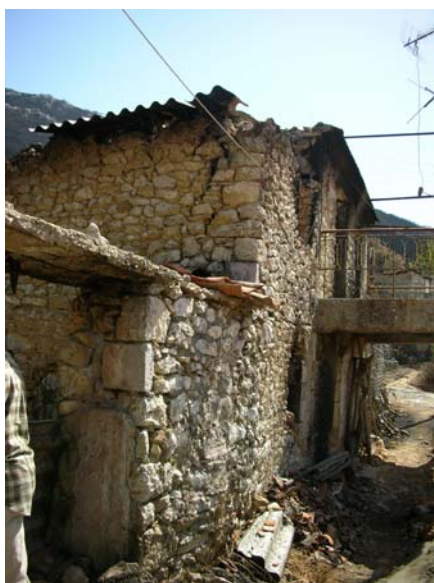
ΕΙΚΟΝΑ 8: ΚΑΤΑΡΡΕΥΣΗ ΣΤΕΓΗΣ, ΡΩΓΜΕΣ ΣΤΗΝ ΠΕΡΙΟΧΗ ΤΩΝ ΓΩΝΙΩΝ. ΔΙΑΚΡΙΝΕΤΑΙ ΚΑΙ ΤΟΠΙΚΗ ΚΑΤΑΡΡΕΥΣΗ ΤΟΙΧΟΠΟΙΑΣ ΠΑΝΩ ΑΠΟ ΤΑ ΑΝΟΙΓΜΑΤΑ

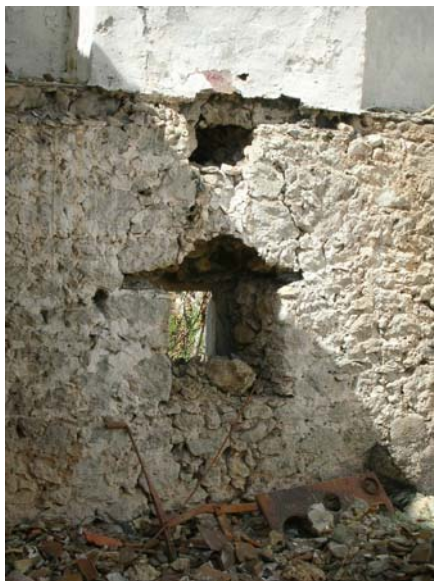
ΕΙΚΟΝΑ 9: ΚΑΥΣΗ ΞΥΛΙΝΟΥ ΥΠΕΡΘΥΡΟΥ. ΤΟΠΙΚΗ ΚΑΤΑΡΡΕΥΣΗ ΥΠΕΡΚΕΙΜΕΝΗΣ ΤΟΙΧΟΠΟΙΑΣ. ΔΙΑΚΡΙΝΟΝΤΑΙ ΡΩΓΜΕΣ ΣΧΗΜΑΤΙΣΜΟΥ ΘΟΛΟΥ

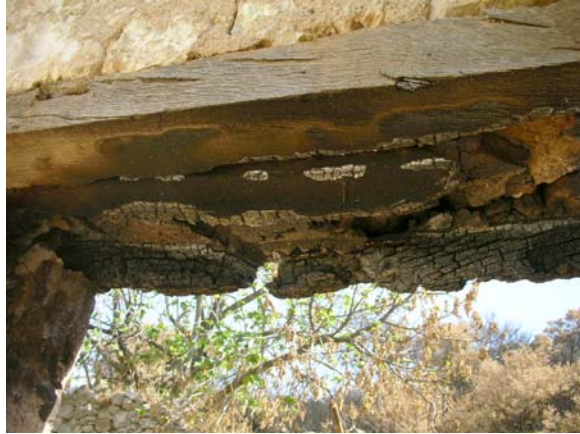
ΕΙΚΟΝΑ 10: ΞΥΛΙΝΟ ΥΠΕΡΘΥΡΟ

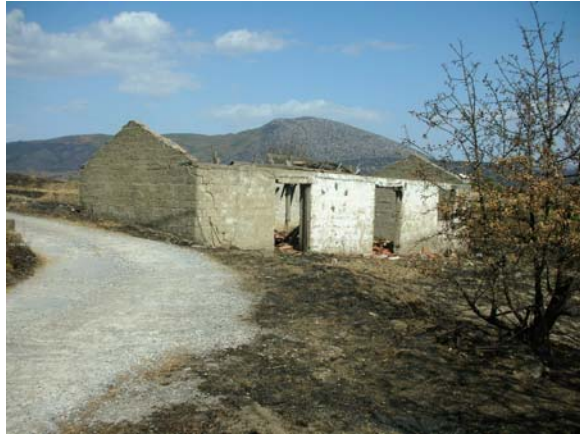
ΕΙΚΟΝΑ 11: ΛΟΞΕΣ ΡΩΓΜΕΣ ΣΤΗΝ ΤΟΙΧΟΠΟΙΑ (ΛΟΓΩ ΛΑΚΤΙΣΜΑΤΟΣ)
